8.6 地下水

8.6.1 調査

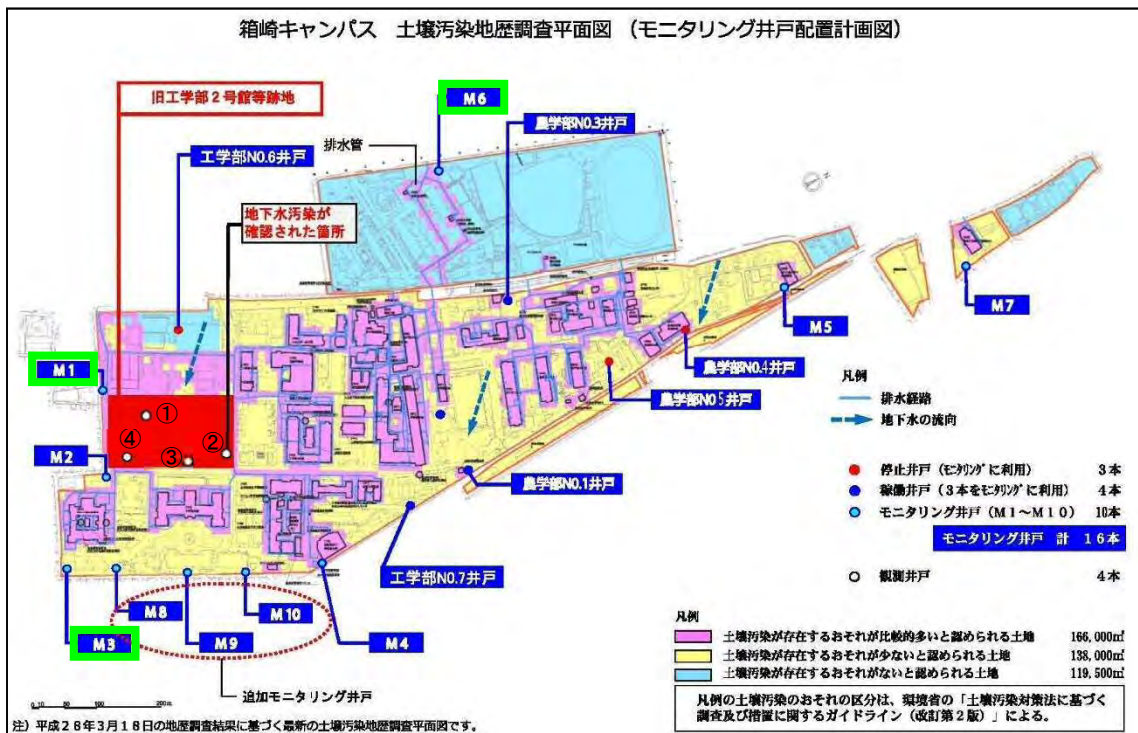
図 8.6-2 調査地点位置図

水位観測地点を表 8.6-1 及び図 8.6-2 に示す。

水質検査位置を表 8.6-2 及び図 8.6-2 に示す。

なお、土壌汚染対策工事箇所は、旧工学部 2 号館跡地であり、図 8.6-2 及び図 8.6-3 の赤枠で示した位置である。
