【別紙3】産学連携交流センター地質柱状図

調査名 産学連携交流センター（仮称）新築工事地質調査業務委託

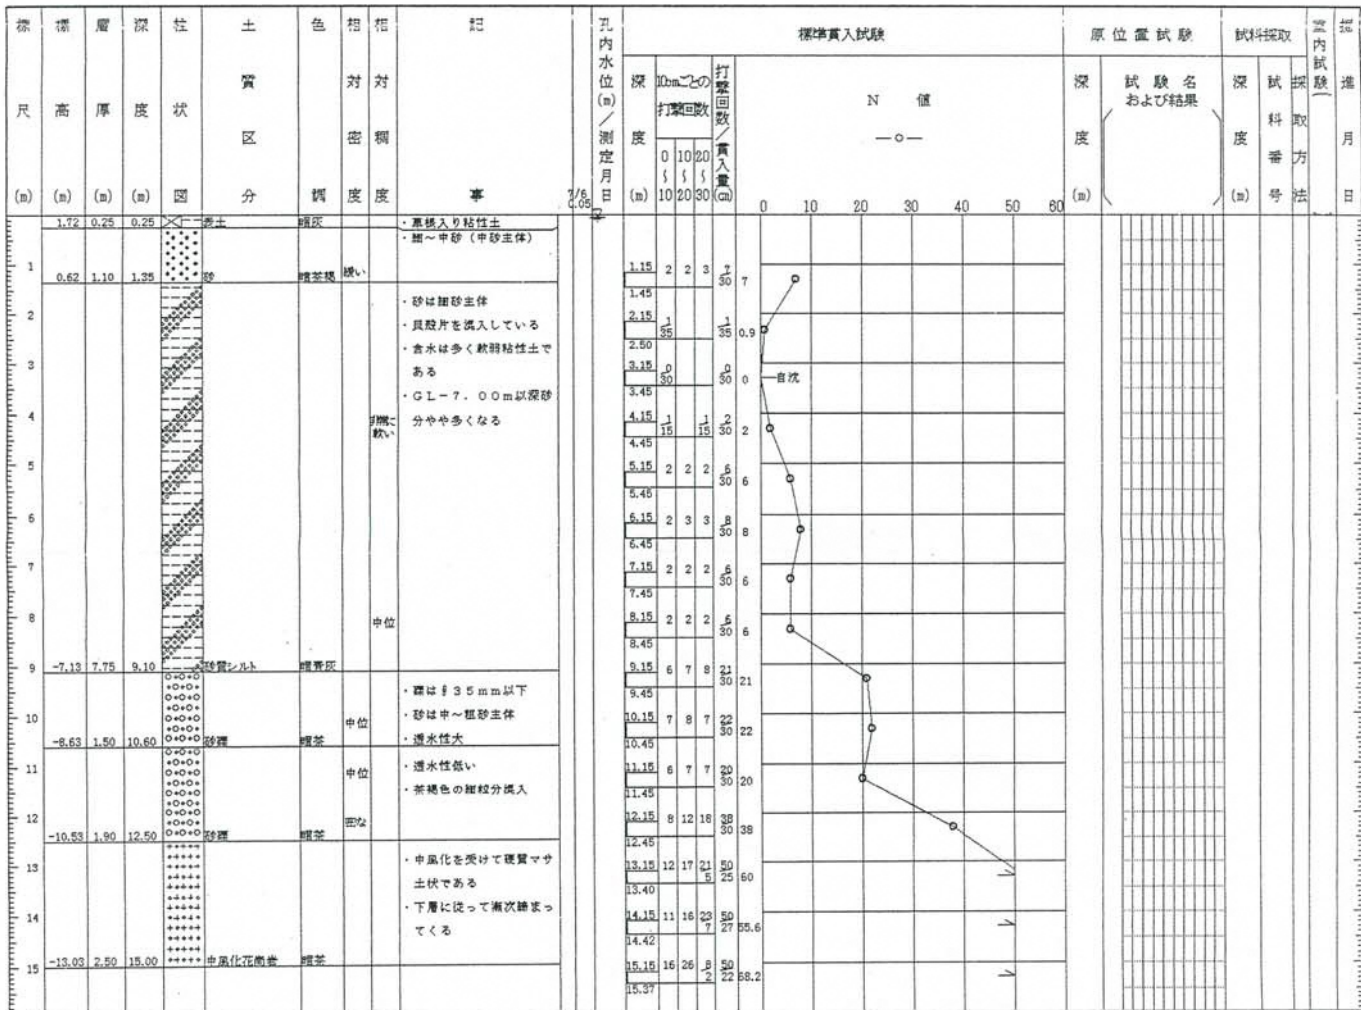
ボーリング№ 50303118001

ボーリング名	1		調査位置	福岡市西区元岡			北緯	33°35'30"			
発注機関	福岡市建築局建築部施設建設課			調査期間	平成18年7月3日～平成18年7月5日			東経	130°13'57"		
調査業者名	フジサンプラー株式会社 092-808-3738		主任技師	古賀新也		現場代理人	山口勝利		コ鑑定者	山口勝利	
ボーリング責任者	目黒晴夫		試験機	YBM-05			ハンマー	トンビ			
エンジン	NFD-8K			ポンプ	GP-5						
孔口標高	GH 1.97m		角			方位					
総掘進長	15.00m		度

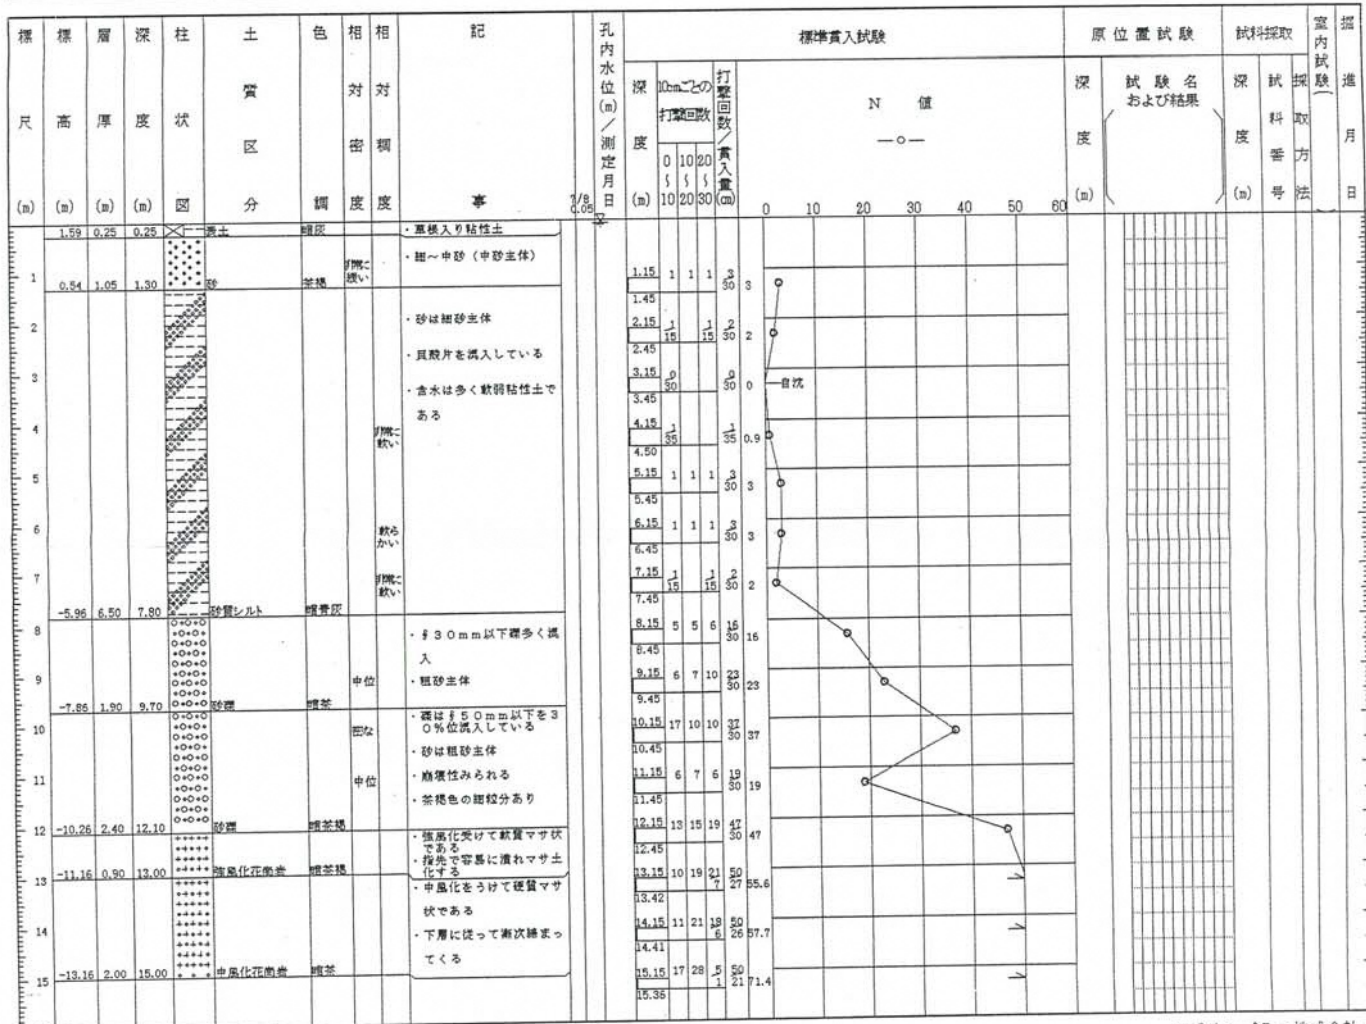
ボーリングNo. 50303118002

ボーリング名	2	調査位置	福岡市西区元岡	北緯	33°35'31"
発注機関	福岡市建築局建築部施設建設課			調査期間	平成18年7月5日～平成18年7月7日
調査業者名	フジサンブラー株式会社 092-808-3738			東経	130°13'58"
主任技師	古賀新也			現場代理人	山口勝利
調査業者名	フジサンブラー株式会社 092-808-3738			コア鑑定者	山口勝利
ボーリング責任者	目黒晴夫			試錐機	YBM-05
ボーリング責任者	目黒晴夫			ハンマー	落下用具 トンビ
ボーリング責任者	目黒晴夫			エンジン	NFD-8K
ボーリング責任者	目黒晴夫			ポンプ	GP-5

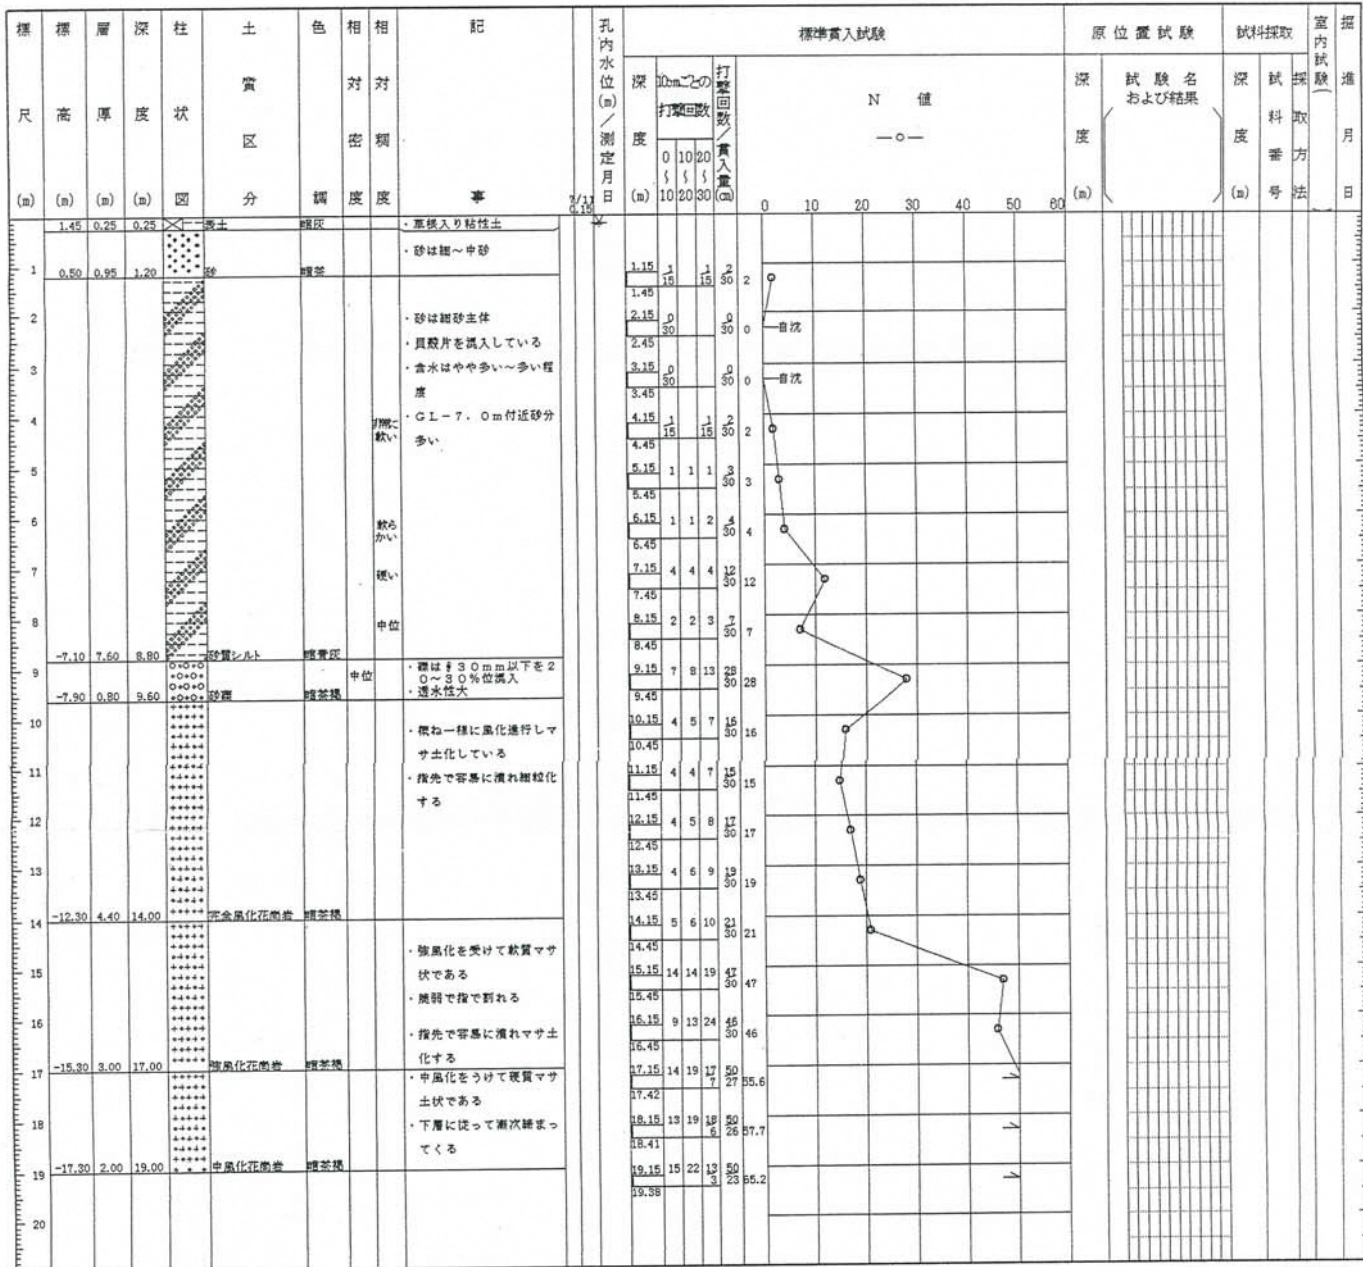
ボーリングNo. 50303118003

ボーリング名	3	調査位置	福岡市西区元岡	北緯	33°35'31"		
発注機関	福岡市建築局建築部施設建設課	調査期間	平成18年7月7日～平成18年7月12日	東経	130°13'58"		
調査業者名	フジサンプラー株式会社 092-808-3738	主任技師	古賀新也	現場代理人	山口勝利		
孔口標高	GH 1.70m	角 180° 上 90° 下 0°	方 北 270° 西 0° 東 180° 南	地盤勾配 0° 鉛直 90° 水平	コ	ア	ボーリング
					鑑定者	山口勝利	責任者
総掘進長	15.00m	使用機種	試錐機 YBM-05 エンジン NFD-8K	ハンマー 落下用具	トシビ		
				ポンプ	GP-5
