令和3年度 福岡空港回転翼機能移設事業に係る
環境影響評価事後調査報告（第2期）について

環境影響評価事後調査報告(第2期 中間報告)

大阪航空局

令和3年度 福岡空港回転翼機能移設事業環境影響評価に係る事後調査報告書（第2期 中間報告）概要版

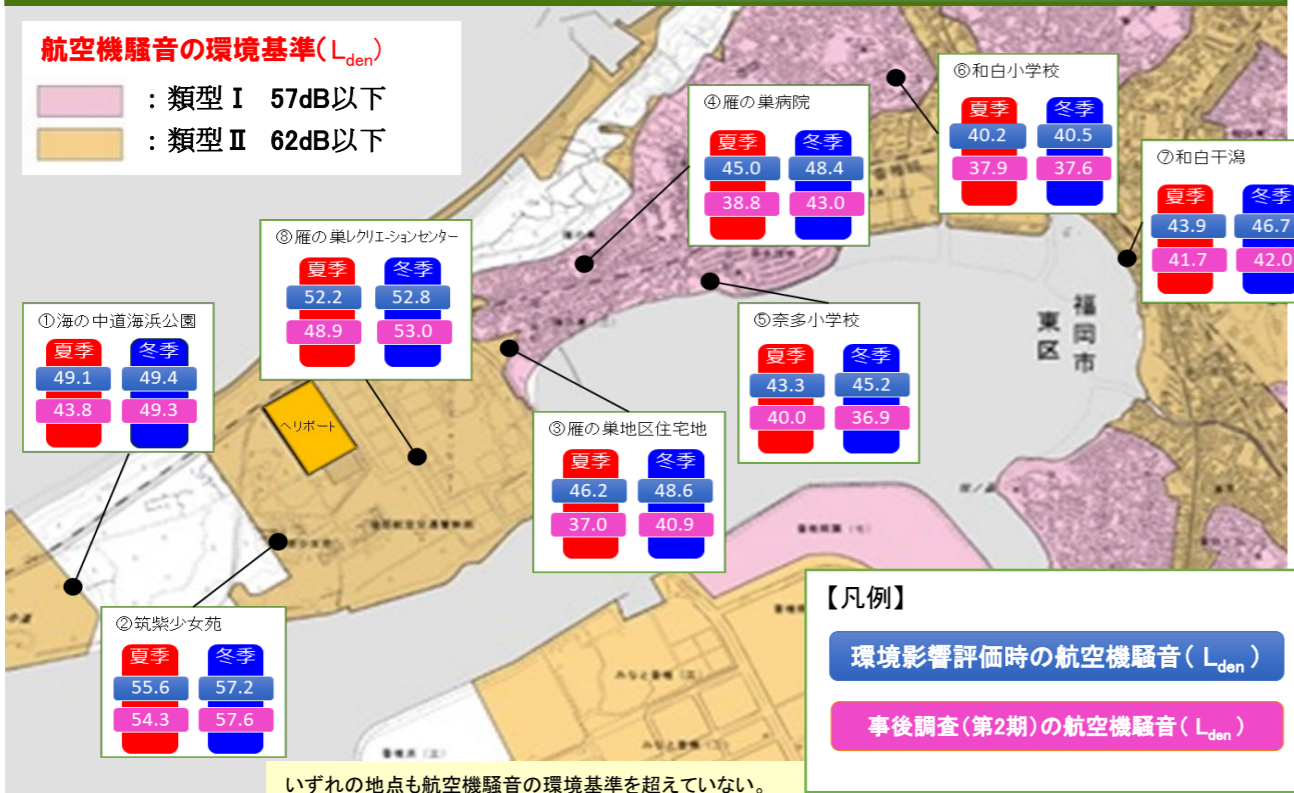
事後調査(第2期 令和3年度)の調査結果

評価基準：「航空機騒音に係る環境基準」との比較

航空機騒音の環境基準(L_{den})

- タイプⅠ 57dB以下
- タイプⅡ 62dB以下

いずれの地点においても航空機騒音の環境基準を満足している。
なお、周辺環境に配慮し、令和4年度も引き続き調査を行う。

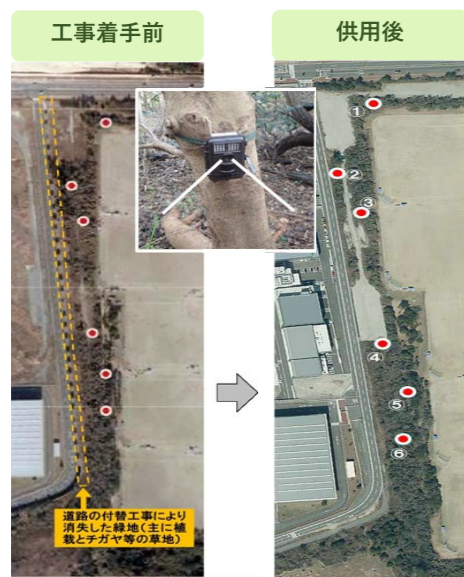
○ 調査項目

・道路付替工事に伴い、緑地帯の縮小や生態系の移動経路の分断が懸念されたため、無人撮影装置を用いて緑地帯の移動経路利用状況調査を実施。

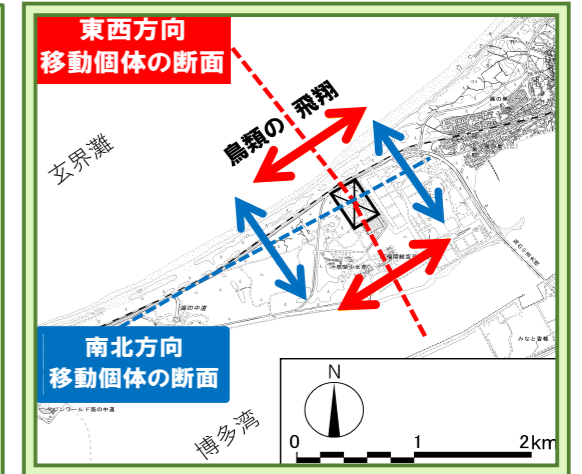
○ 鳥類の飛翔確認状況

東西方向、南北方向ともに
・飛翔経路:大きな変化なし
・飛翔個体数:やや増加傾向、確認種数は112種
※ヘリポート敷地内、観測飛翔数
東西方向:環境影響評価時103例
▶ 事後調査第2期 104例
南北方向:環境影響評価時 33例
▶ 事後調査第2期 37例
・飛翔高度:50m以下が多い。50m以上は増加傾向
※50m以上を飛翔した鳥類は、ハシブトガラス、トビ、ミサゴ等が多く確認された。
