## 事例20：カツ丼のカツの骨様異物

品 名：カツ丼のカツ

苦情概要：弁当屋で購入したカツ丼のカツに骨のような硬い異物が入っていた。

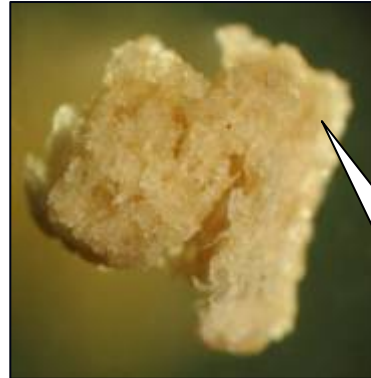
実体顕微鏡像

海綿状の構造  
をしていまし  
た。

検査結果：肉眼および実体顕微鏡像から、異物は海綿状の構造を有しカツの衣に類似していました。異物と対照品である煎餅の実体顕微鏡像はともに類似し、ヨウ素デンプン反応試験の結果両者とも陽性を示しました。なお異物がヨウ素に一部しか染まらなかったのは油により衣が被膜されているためと思われます。

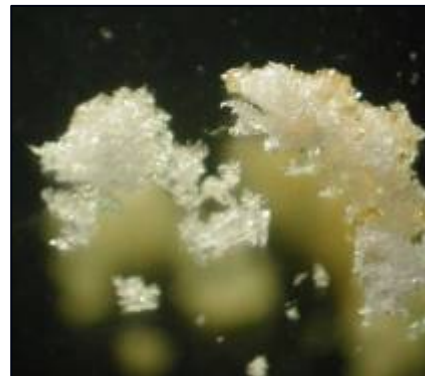
反応前

ヨウ素デンプン反応試験

異 物

対照品（煎餅を破砕）
