地質柱状図

工事名 青果市場駐車場等新築工事地質調査委託 調査期間 昭和58年6月27日~6月28日
工事場所 福岡市博多区那珂6丁目 担当責任者 大森 芳夫
調査地点 No. 1 孔内水位 GL-1.90 m 標高 -0.239 m

ボーリング柱状図

調査名 諸岡第7雨水幹線築造工事土質調査委託

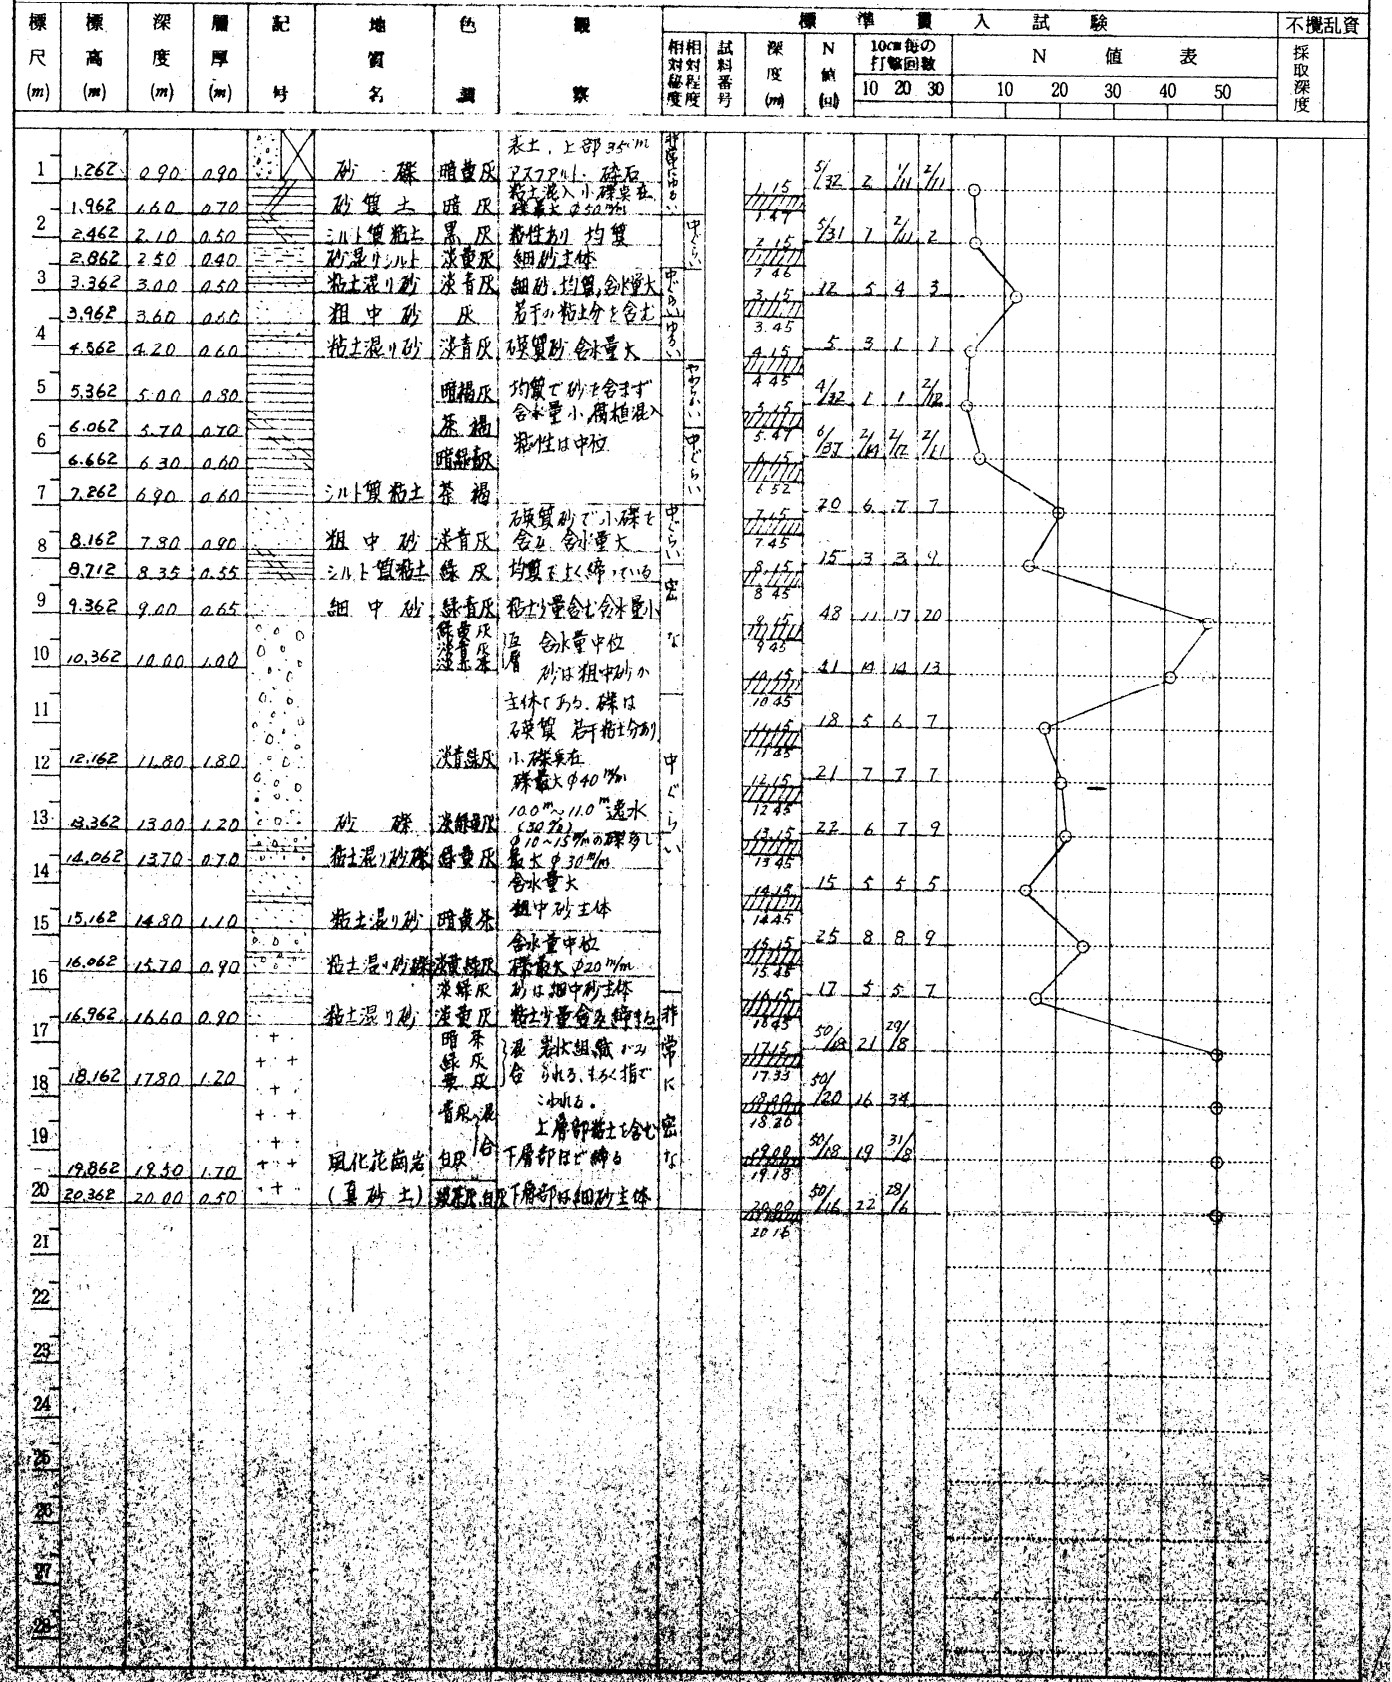
No.4

地質柱状図

工事名 青果市場駐車場等新築工事地質調査委託 調査期間 昭和58年6月25日~6月26日
工事場所 福岡市博多区那珂6丁目 担当責任者 大森 芳夫
調査地点 No. 2 孔内水位 GL-1.90 m 標高 -0.362 m

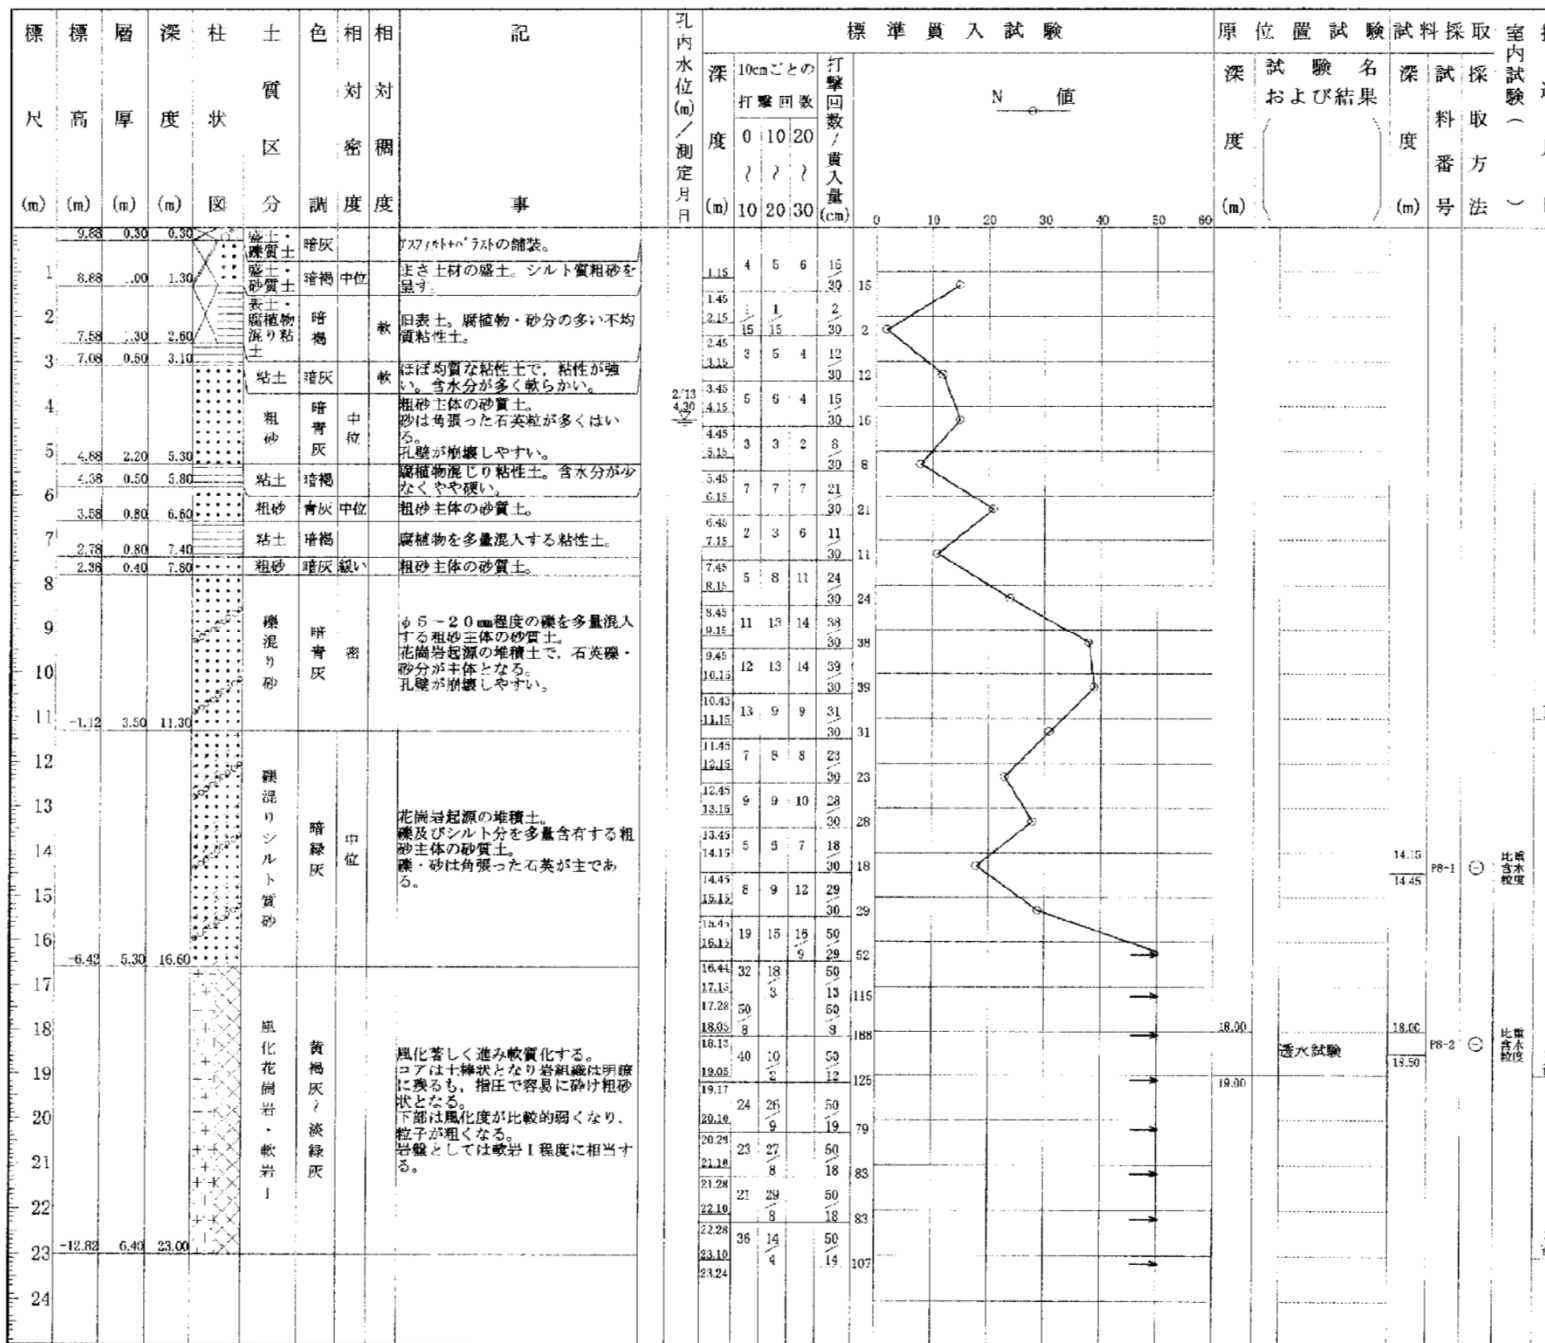
ボーリング名	No.8		調査位置	福岡市博多区那珂1~6丁目			北緯
発注機関	福岡市下水道局東部建設課			調査期間	平成14年12月18日~15年3月25日		
調査業者名	株式会社 長谷川地研 電話(092-661-1121)		主任技師	吉田 宏之		現代理人	柴原 勉
孔口標高	DL +10.18m	角	180°上 90°	方	北0° 270°西 90°東 180°南	地盤勾配	鉛直 水平0°
総掘進長	23.00m	度		使用機種	YBM-05		ハンマー落下用具
				エンジン	ヤンマーAD-8		ポンプ
							コーンブーリー
							GP-5
