第2章 鴻臚館跡の 概要と現状

2.2 - 鴻臚館跡の現状

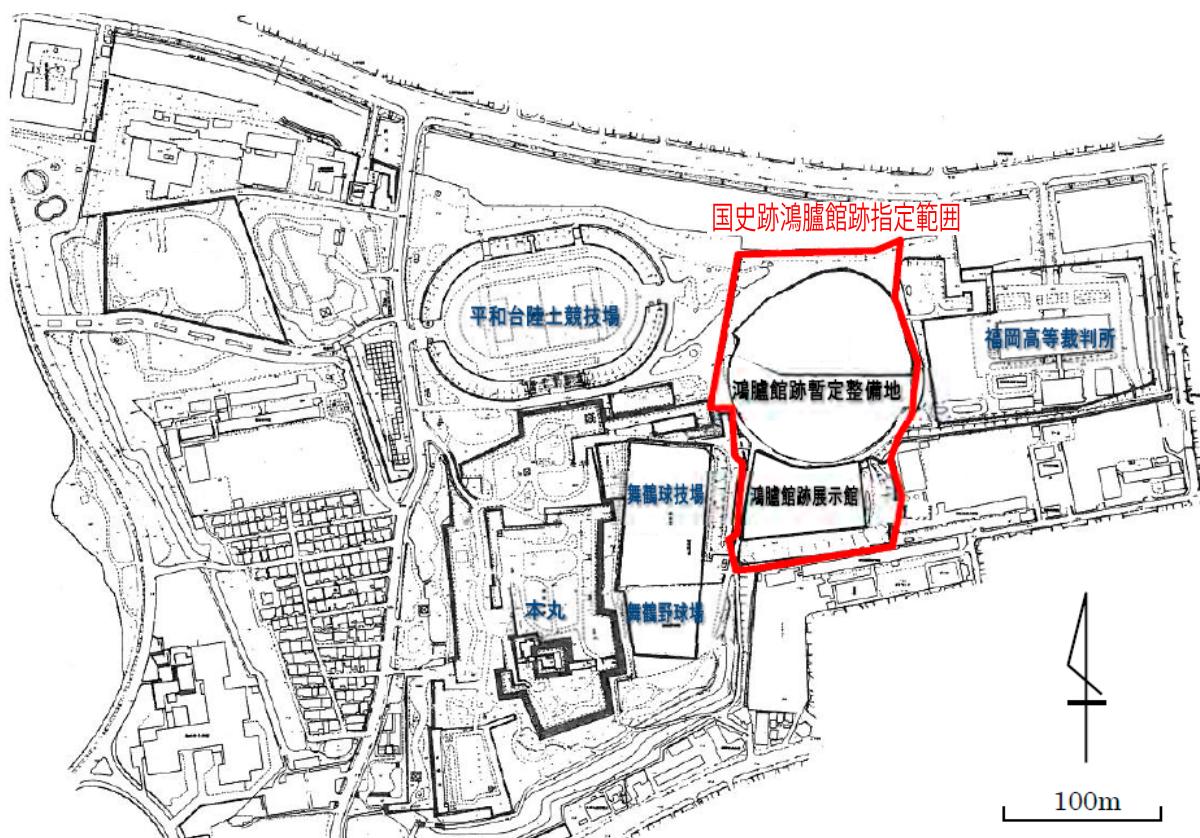
国史跡鴻臚館跡指定範囲と周辺現況図

史跡指定範囲は、下の表及び図に示す通りです。

境界	面積
南辺 旧テニスコート南辺、福岡城土塁の南縁	48,027m ² (平成16年9月30日)
北辺 平和台野球城跡北側の濠南縁	
東辺 平和台野球場跡東端の南北線	
西辺 平和台野球場跡西端の南北線	
追加指定 鴻臚館跡附女原瓦窯跡	1,154.37m ² (平成26年3月18日)
合計	49,181.37m ²

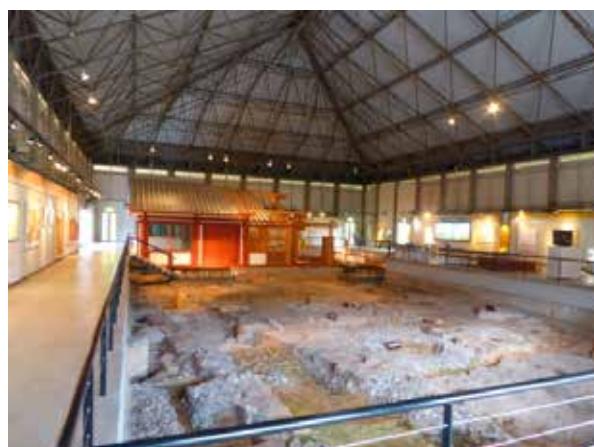
遺構の露出展示

鴻臚館跡展示館は、南館の遺構の一部に覆屋を建て、遺構を露出展示するとともに、鴻臚館の概要について解説する資料館として機能しています。

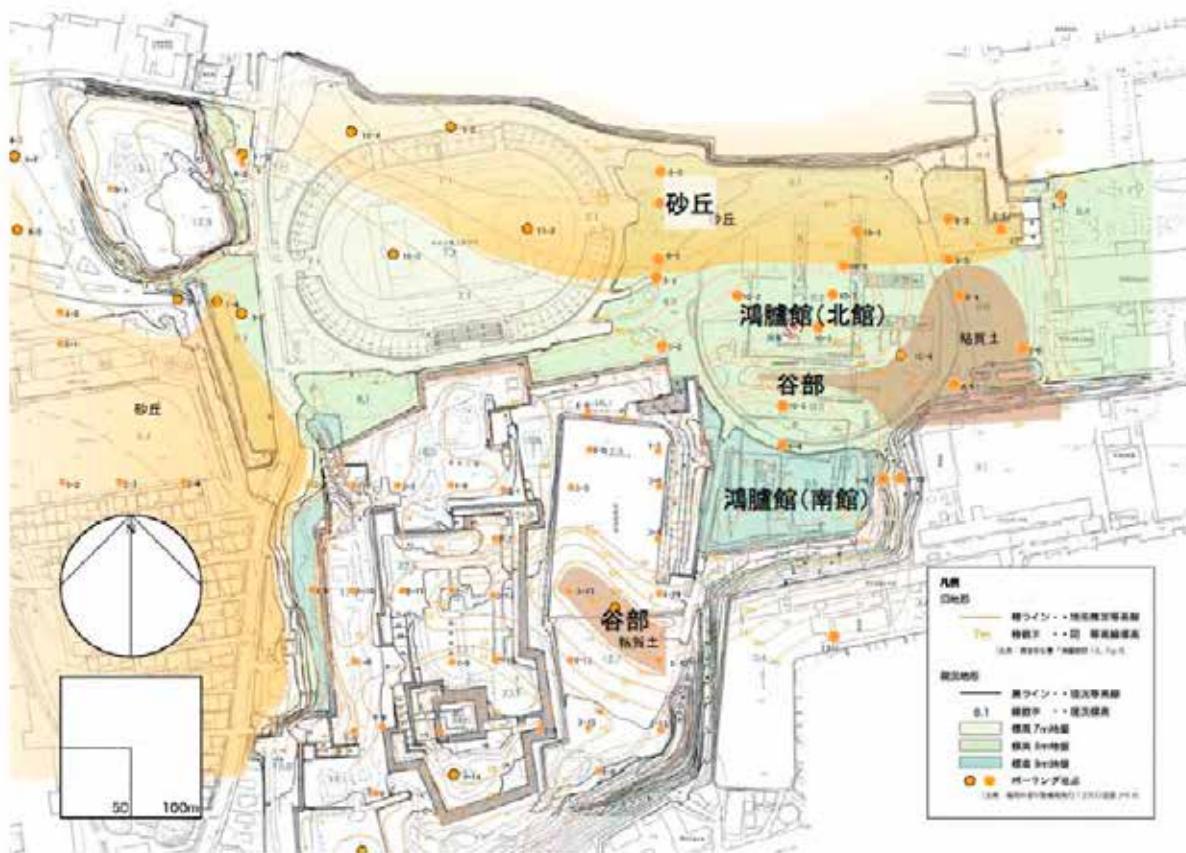
鴻臚館築造以前の旧地形

- 鴻臚館は、博多湾に突き出した出島のような景観を持ち、**博多湾岸を一望**できるとともに、周囲からその出入りが監視しやすく、かつ良港に恵まれるという地形条件を兼ね備えていました。古代官道による陸上交通や海岸に近い立地から海上交通に適し、結節点としての機能を満たしています。
- 鴻臚館(筑紫館)の造営以前は、西から東に伸びる二本の瘦せ尾根状丘陵であり、古墳群が営まれていました。鴻臚館(筑紫館)は、そこを造成して平坦な台地とし、東西に走る谷(堀)によって隔てられた、南と北の二つの施設を設けました。台地の北側は高さ約3~4mの崖で、その先は砂浜となっていました。この形態は鴻臚館(筑紫館)の設立当初から廃絶するまで続いたものと考えられます。南北を隔てる谷(堀)には東西に土橋・木橋・陸橋などを設けて連絡路としました。台地の低地部には外郭施設である築地塀が巡らされた可能性があります。

鴻臚館は、二本の丘陵地を造成して築かれ、博多湾に突き出した出島のような景観でした。北側は落差3~4mの崖で、その先は砂浜となっていたと考えられます。

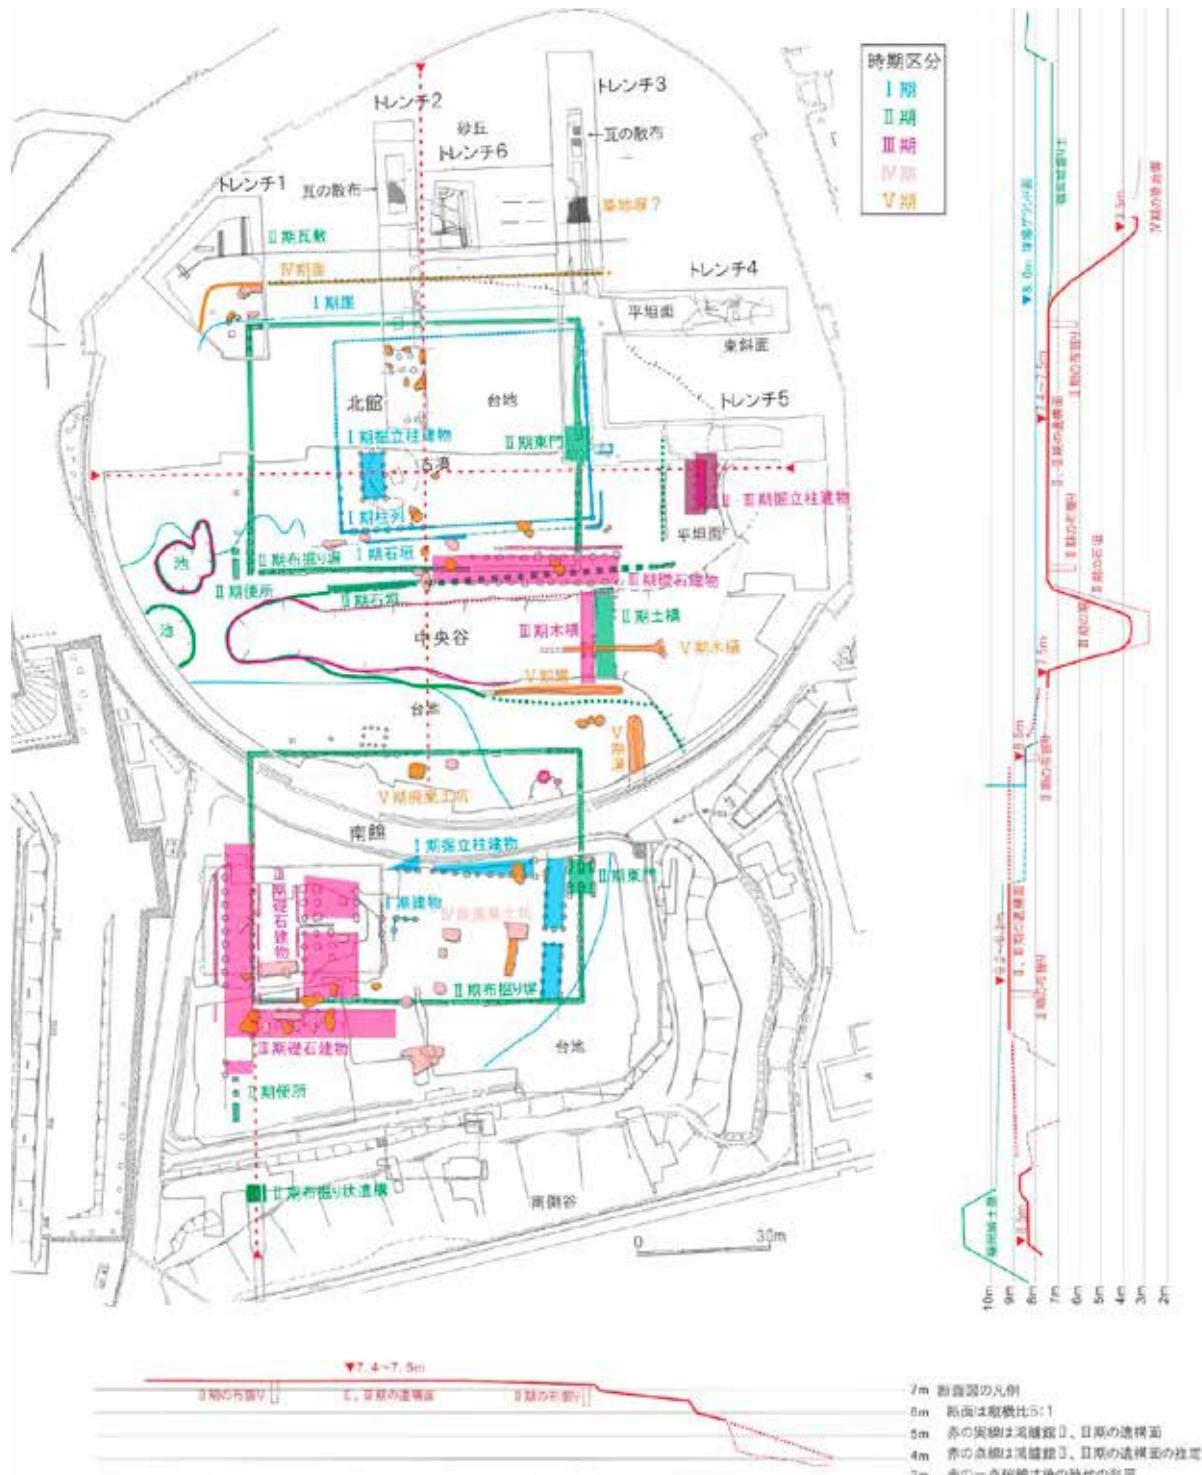
鴻臚館跡の遺構全体図及び地形断面図

これまでの発掘調査で、以下に示すように時期区分第Ⅰ期～第Ⅴ期にかけての鴻臚館の遺構の存在が明確になりました。分布及び時代区分を図、表に示します。(P17～18)

- **時期区分第Ⅰ期(7世紀後半～)**にはすでに南北に並列して配置される施設が造営されます。南館域では直角に配置された南北棟2棟・東西棟2棟とその内側に中心建物と考えられる掘立柱建物跡が検出されました。北館域では石垣遺構と盛土造成が検出され、その内部に南北棟1棟と西・南側を画する柱列が検出されました。また、柱列の東側に門に關

わる柱穴が検出されました。石垣は東西50m、南北9.7mでL字形を呈します。この段階の南館と北館は、前者は狭長な建物が口の字形に配置されるもの、後者は建物が柱列に取り囲まれるものとなります。建物構成から前者は儀式や饗応の施設、後者は宿泊の施設と推測されます。持統天皇2(688)年以降の新羅使等の外国使節の饗応を行った施設はこの時期に対応するものです。

- **時期区分第Ⅱ期(8世紀前半～)**には南北を隔てる谷は埋め立てにより狭められ、幅約20mの堀状となります。北館域では高さ4.2mの石垣を築き、盛土造成を行っています。北館の北側は時期区分Ⅰ期の範囲から北側と西側に敷地を広げます。約3～4mの段差の崖下は砂浜をならした上に瓦を敷き、盛土造成を行って地盤を強化しています。一見、城を思わせる造成の内部に布掘りの柱列が設けられます。堀と考えられる柱列は東西長約74m、南北長約56mを測り、東側に八脚門が取りつけます。区画の内部の建物遺構は削平により確認できていませんが、この時期より鴻臚館式軒瓦を葺いた礎石建物となったと考えられます。鴻臚館式軒瓦は大宰府政庁Ⅱ期の所用瓦であることから、時期区分第Ⅱ期の変化は大宰府政庁Ⅱ期整備に連動したものであったと考えることができます。南北の区画の方位、規模等は、同一のものであり、統一の規格で並存していたものと考えられます。建物構成から宿泊の施設と考えられ、この段階で施設の主な役割が宿泊機能に変化したと想定されます。南館および北館南西の区画の外で、南館域で3基と北館域で2基のトイレ状遺構が検出されました。これらの遺構は時期区分第Ⅱ期だけに見られる特徴的な遺構です。この時期は万葉集にある、天平8(736)年の遣新羅使の滞在した施設に対応するものです。

- **時期区分第Ⅲ期(9世紀初～)**は大型礎石建物が設けられた時期で、時期区分第Ⅱ期の規格を踏襲しながら、規模を拡充して建替えられます。全体に遺存状況は悪いが、南館域の西南側で並立する南北棟2棟、それに直行する東西棟1棟、北館域の南辺東側で東西棟1棟が確認されています。南館の建物遺構の状態から回廊状の建物の内部に、長大な南北建物が配置されたと想定されます。建物の性格として、来訪者の宿坊と想定されます。この時期の遺構で、南館の北東隅で確認された梵鐘鑄造遺構は、鐘楼の存在を推測せるもので注目されます。堀は埋め立てにより狭められ、石垣も埋められます。この時期は承和5(838)年、大宰府鴻臚館で唐人沈道古と小野篁が詩賦を唱和したとされる施設に対応するものです。

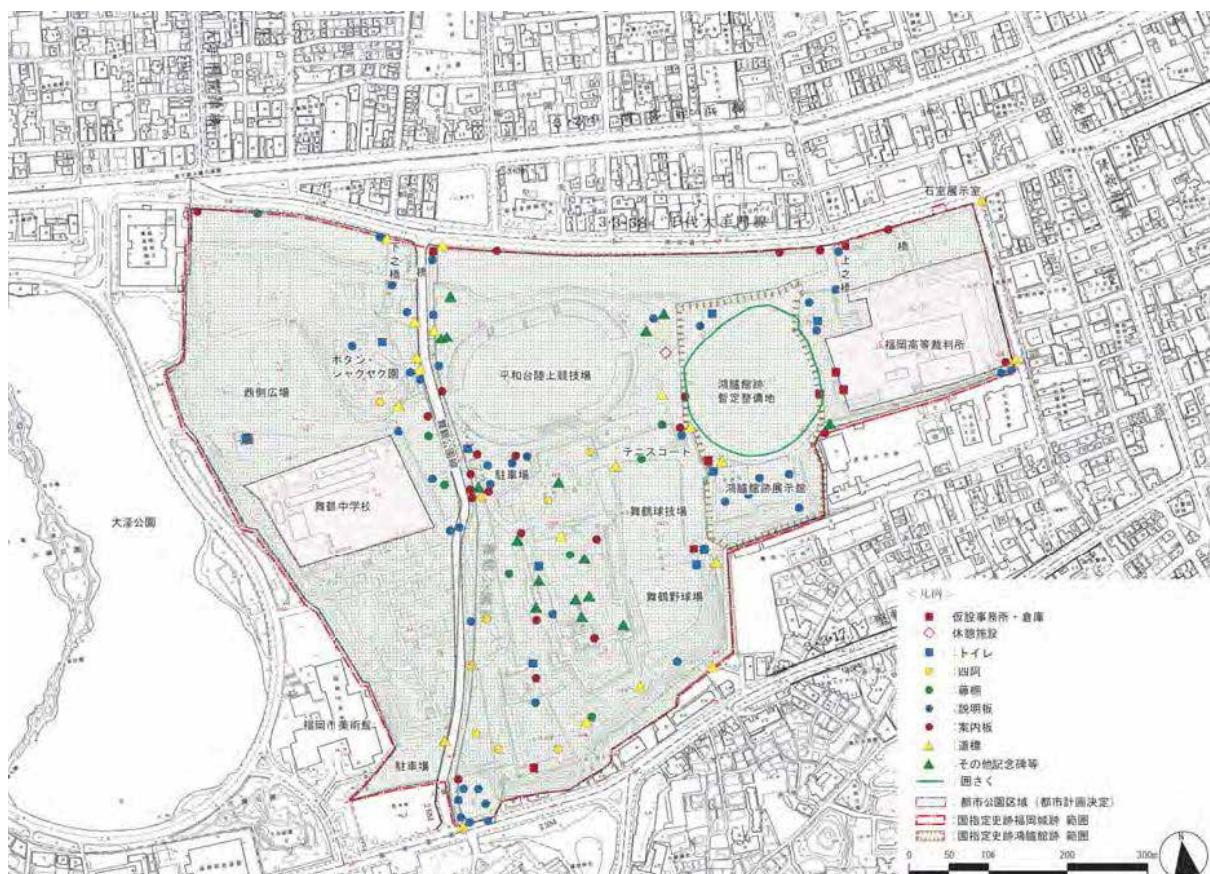
施設状況(※福岡城跡整備基本計画より引用)

- 鴻臚館跡第1期整備地・施設(鴻臚館跡展示館・芝生広場・照明等)
- 鴻臚館跡暫定整備地(平和台野球場南半の遺構表示広場とフェンス・門扉・側溝等の関係施設・鴻臚館跡調査事務所)
