国史跡福岡城跡整備基本計画

平成26年6月

福岡市

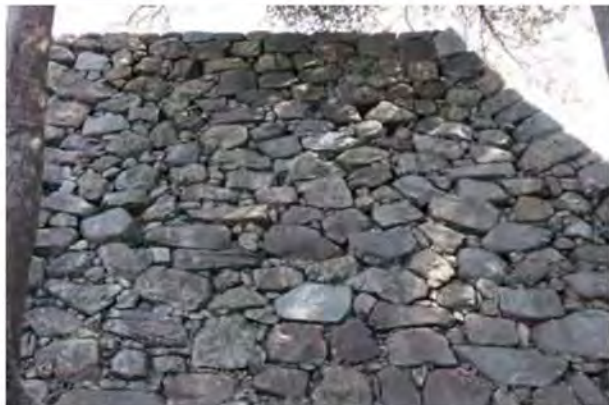
写真2-17:A類(天守台)

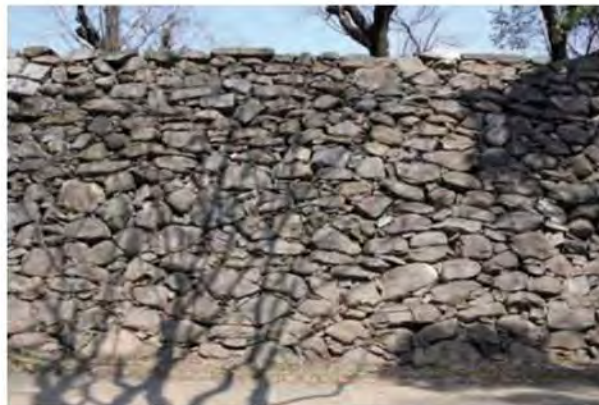
写真2-18:B類(南三階櫓跡)

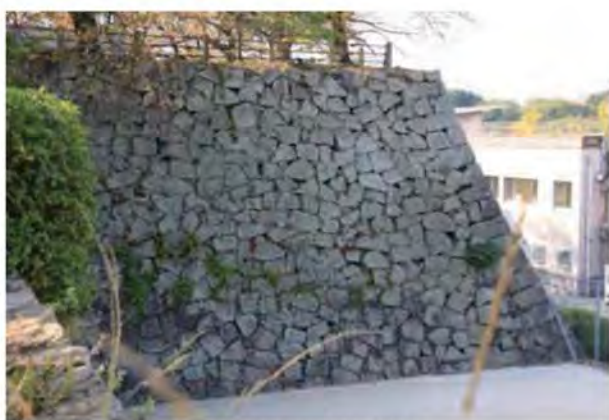
写真2-19:C類(二ノ丸萬櫓跡)

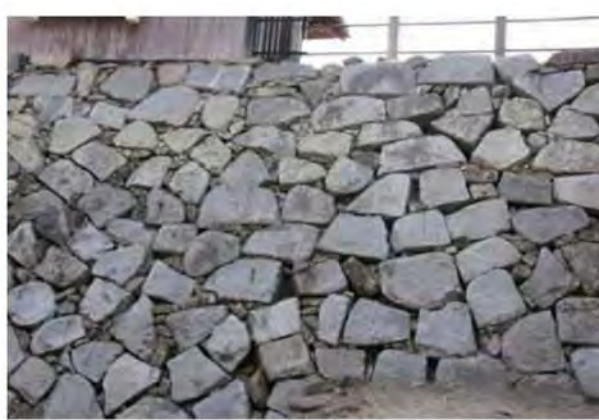
写真2-20:D類(祈念櫓跡)

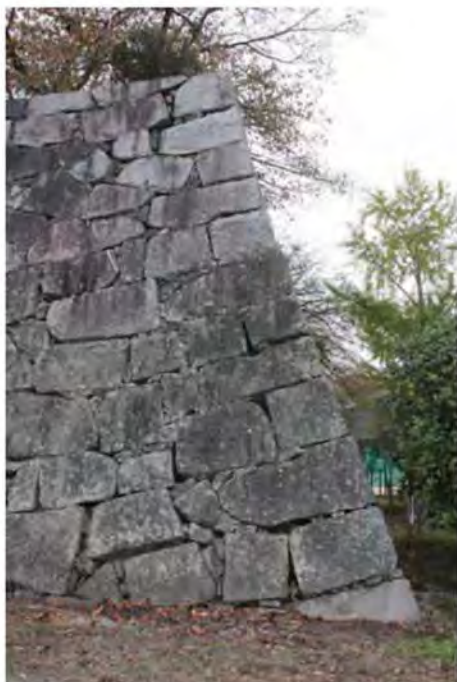
写真2-21:算木積み(東御門)

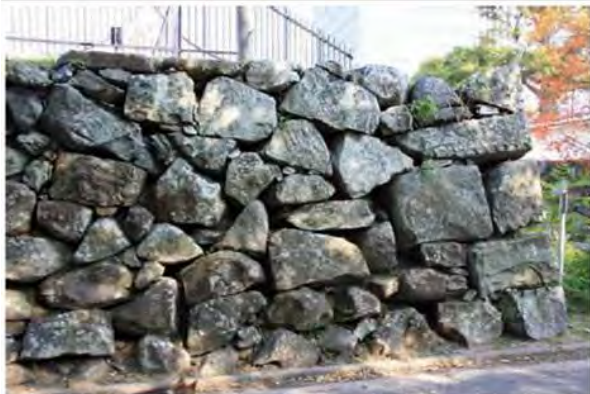
写真2-23:間詰め石の抜け(三ノ丸西)

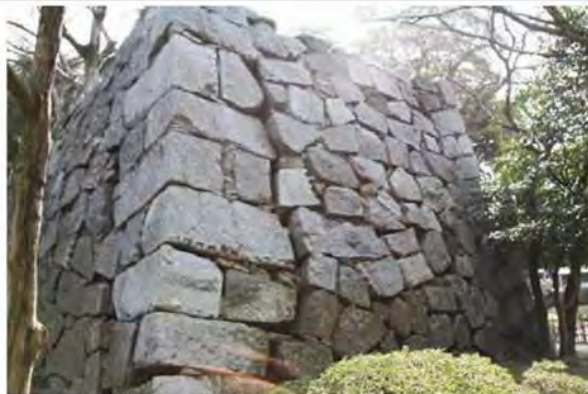
写真2-24:ずれと迫り出し(鉄物櫓跡)

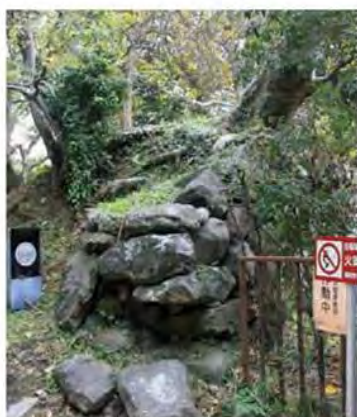
写真2-25:壊されたままの石垣
(三ノ丸、名島門南)

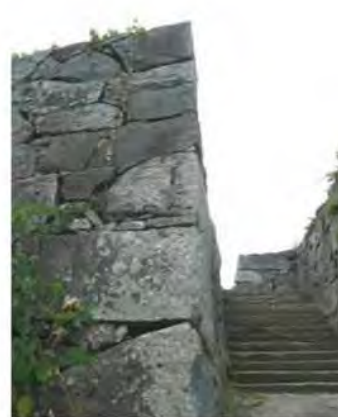
写真2-27:裏込めに課題
(鉄御門跡)

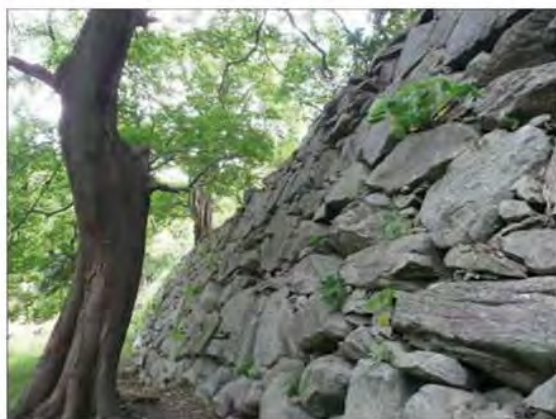
写真2-28:裏込めに課題(向櫓跡)

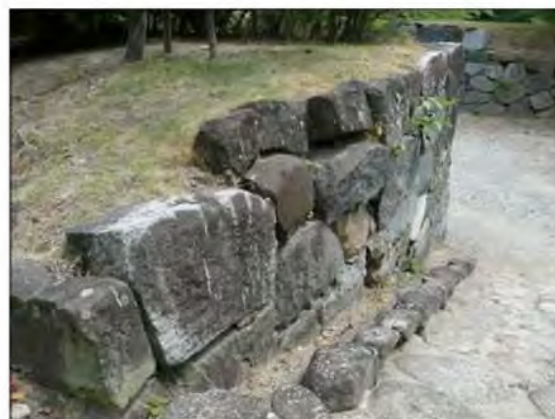
写真2-29:裏込めに課題(扇坂御門跡)

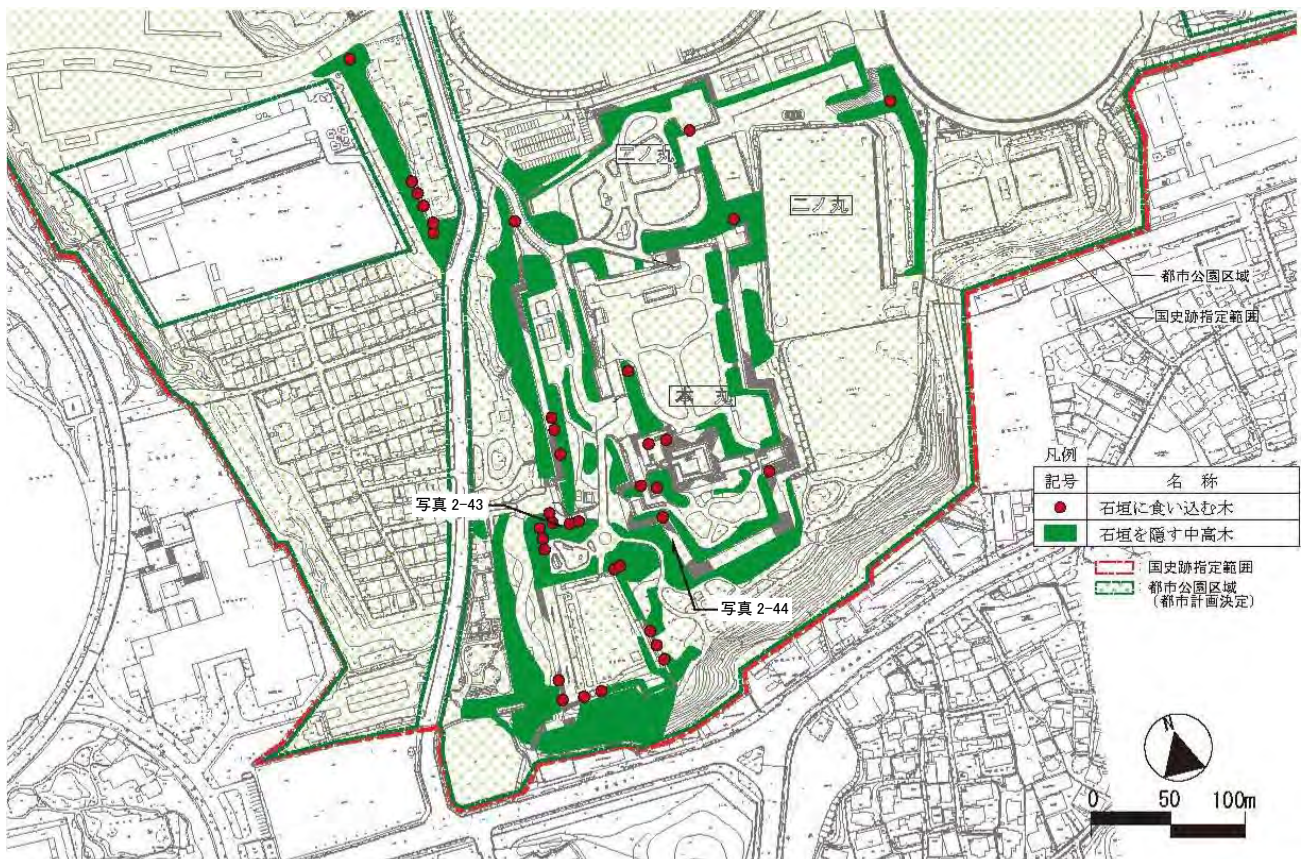
図2-20：石垣周りの樹木調査図 (出典:『国史跡福岡城跡 保存管理計画』)

中には、直径 2.0m内外の大木（クスノキ）もあり、江戸時代中・後半期頃からのものと推定される。城内の植物のうち特に樹木は、公園として植樹、保全されてきたため、豊かな緑が形成されている。その一方、城の石垣への影響や、石垣の景観を遮蔽する等の問題を抱えるものも見受けられる。
