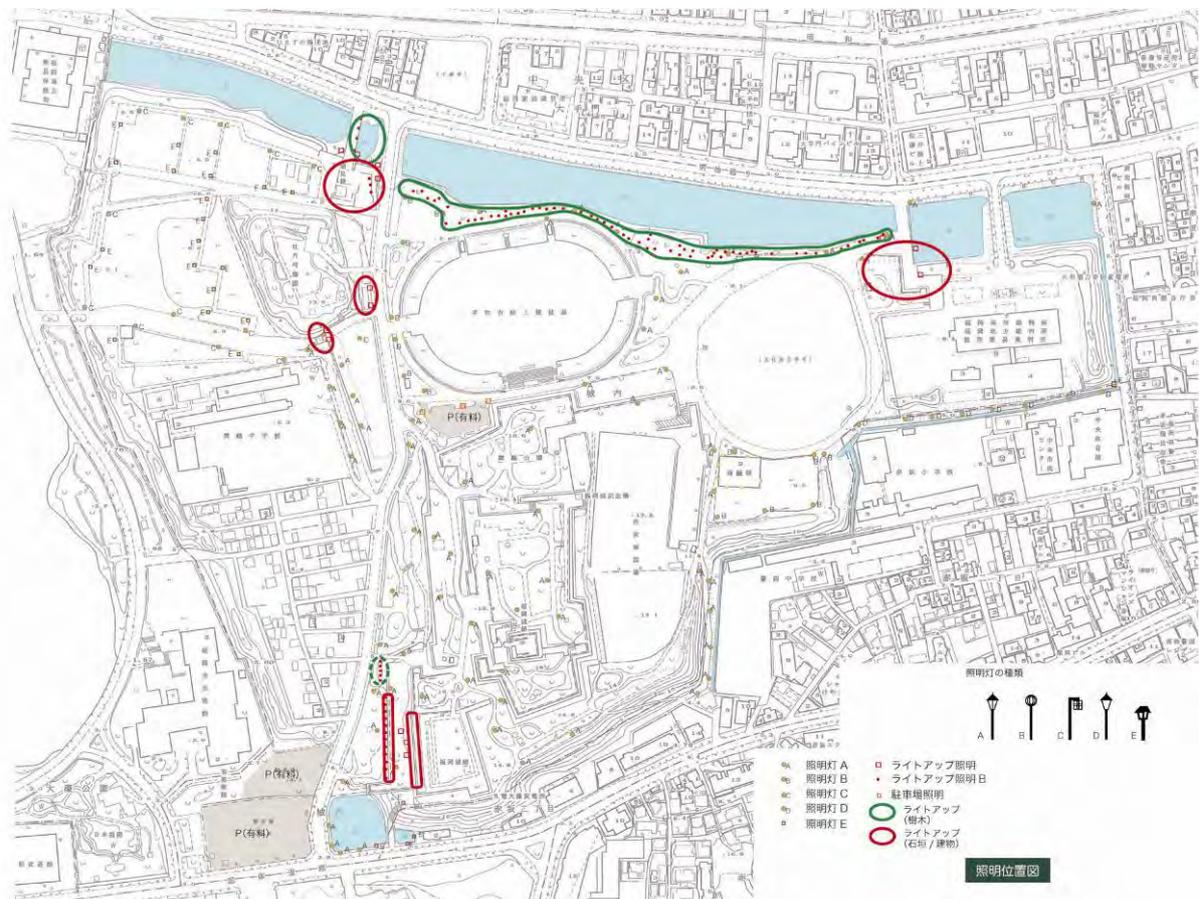
図 2-25: 施設状況(照明設備) (出典:『舞鶴公園活性化検討』)

照明設備は、夜間利用時の照度確保や防犯対策のため利用動線上の必要箇所に設置されるとともに、城郭内文化財のライトアップ等演出のため、石垣や櫓、御門（跡）等要所に設置されている。(図 2-25 参照)

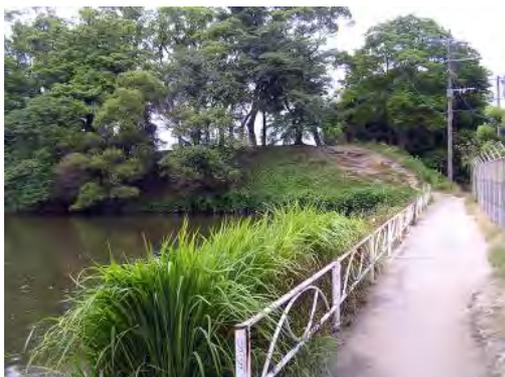
写真 2-49: ①明治通りより潮見櫓跡を見る  
大濠公園駅からアクセスした場合の起点になる場所。樹木が覆いかぶさり、土塁は見えづらい。

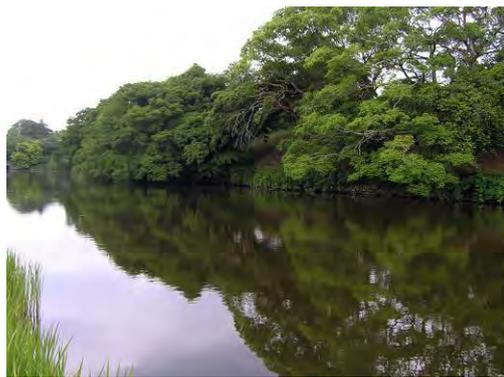
写真 2-50: ②明治通りより濠及び土塁を見る  
腰巻石垣の状況がうかがい知れるが、樹木が覆いかぶさり、土塁は見えづらい。

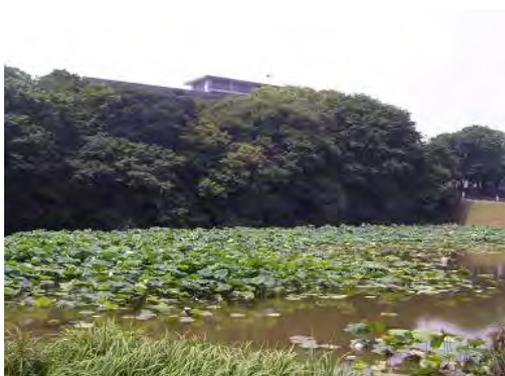
写真 2-53: ⑤明治通りより三ノ丸北東端櫓跡を見る  
赤坂駅方面からアクセスした場合の起点になる場所。樹木が覆いかぶさり、土塁は見えづらい。

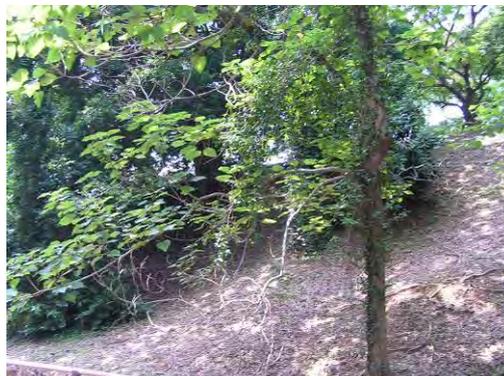
写真 2-54: ⑥三ノ丸南東端櫓跡を見る  
史跡隣接地の歩道から、間近に土塁を見ることができる。

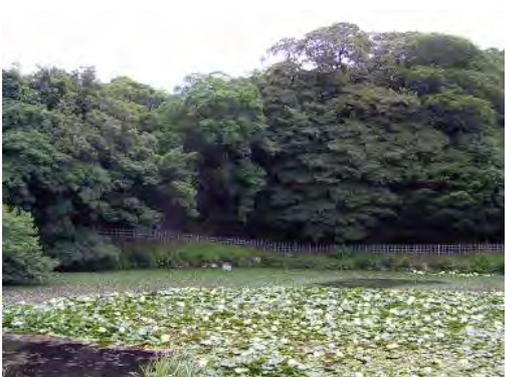
写真 2-55: ⑦6号濠より鉄物櫓跡を見る  
城郭南端の場所。樹木が繁茂し、石垣や土塁等の城郭を表す要素は見えない。

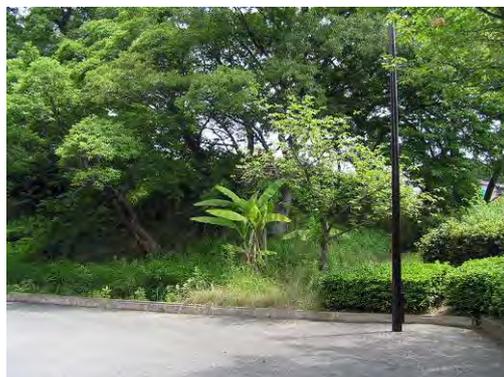
写真 2-56: ⑧市立美術館より花見櫓跡を見る  
市立美術館裏に位置し、土塁の形状をうかがうことができる。

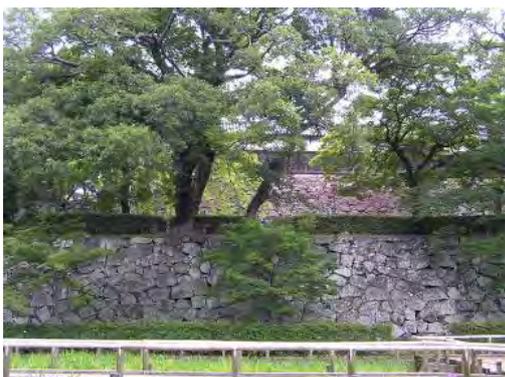
写真 2-57: [9] 追廻御門跡より二ノ丸～本丸石垣を見る 重層的な石垣をうかがうことができる。樹木の隙間からわずかに多聞櫓を見ることができる。

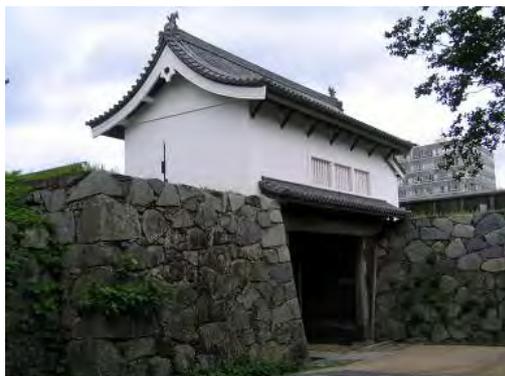
写真 2-59: [11] 下之橋御門を見る 石垣とともに往時の城郭の出入口である門を唯一見ることができる。

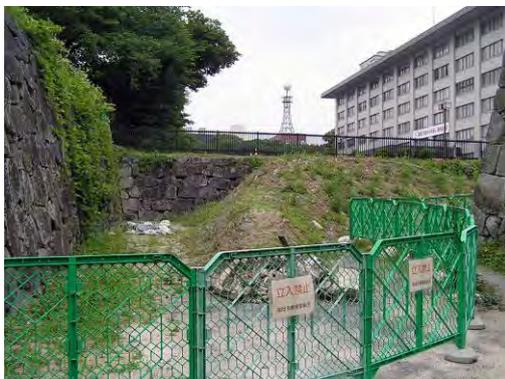
写真 2-61: [13] 上之橋御門跡を見る 城郭特有の鍵型の道を見ることができるが、同時に柵や背後の建物等、現代の構造物も見える。

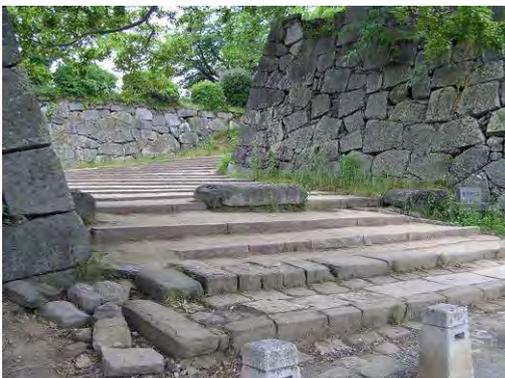
写真 2-63: [15] 東御門跡を見る 石垣及び城郭特有の鍵型の道を見ることができる。

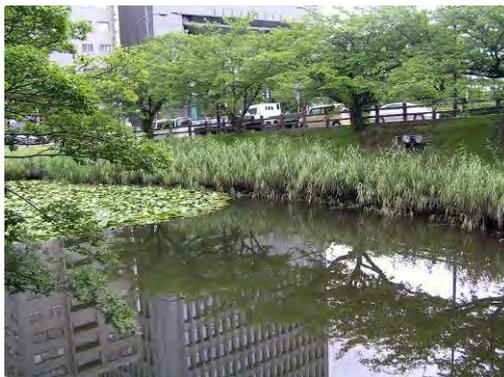
写真 2-58: [10] 下之橋より東方向を見る 橋から堀の水辺を見ることができるが、舞鶴公園線により堀は分断されている。

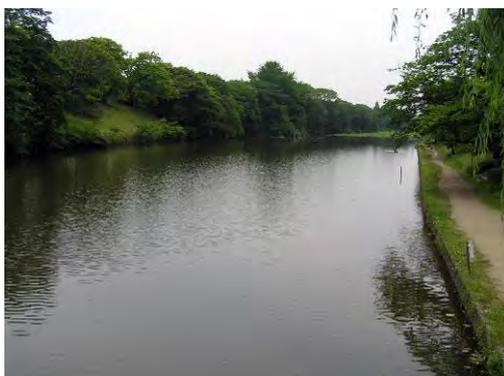
写真 2-60: [12] 上之橋より西方向を見る 東西に延びる堀のほぼ全容を見ることができる。土塁は樹木が覆いかぶさり見えづらい。

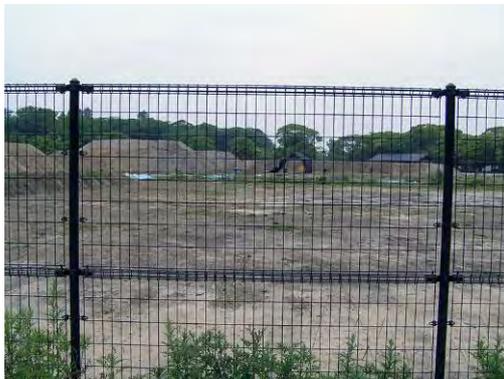
写真 2-62: [14] 鴻臚館跡発掘調査箇所より本丸方向を見る 本丸・二ノ丸の全容を一望することが可能だが、手前にある柵が視界に入る。

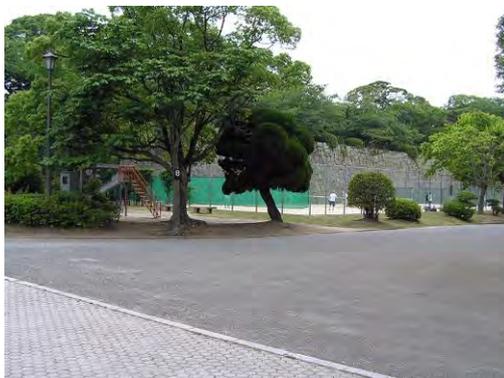
写真 2-64: [16] 鴻臚館跡発掘調査箇所より革櫓跡石垣を見る 石垣を見ることができるが、手前にあるテニスコート等の現代の構造物が視界に入る。

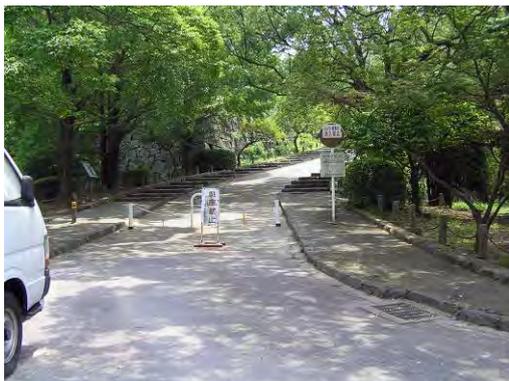
写真 2-65: [17]舞鶴公園線より松木坂を見る  
二ノ丸へ至る主要な道だが、周囲の樹木により石垣等が遮蔽され見えづらい。

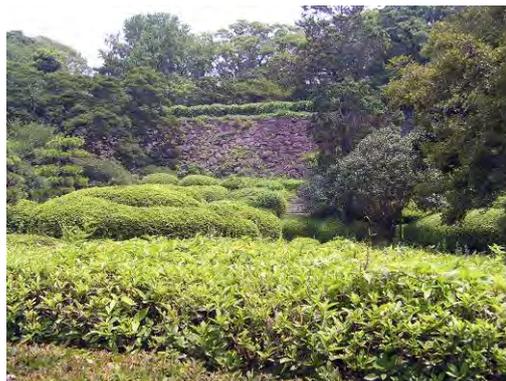
写真 2-66: [18]舞鶴公園線よりツツジ園方向  
横方向に連続する石垣が、繁茂する樹林に遮蔽され、部分的にしか見ることができない。

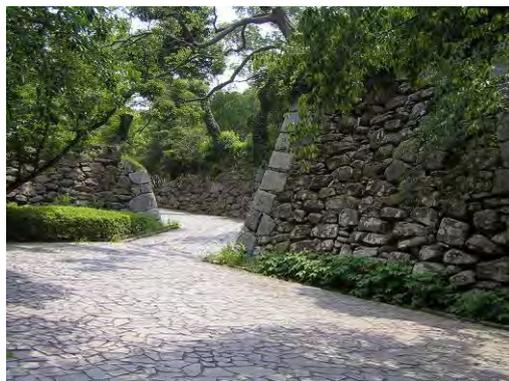
写真 2-67: [19]桐木坂を見る  
石垣と鍵型の出入口の構成を見ることができる。

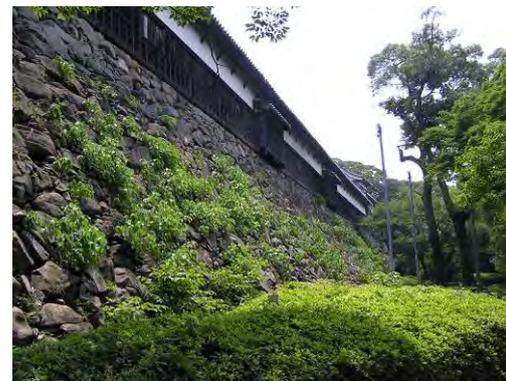
写真 2-68: [20]多間櫓を見る  
福岡城跡で唯一の重要文化財である多間櫓と石垣を間近で見上げることができる。

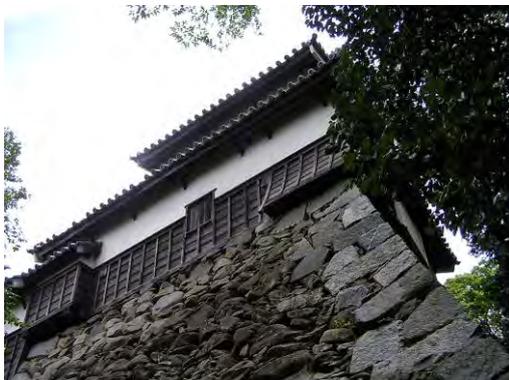
写真 2-69: [21]多間櫓(西角櫓)を見る  
重要文化財の多間櫓の西角櫓を間近で見上げることができる。

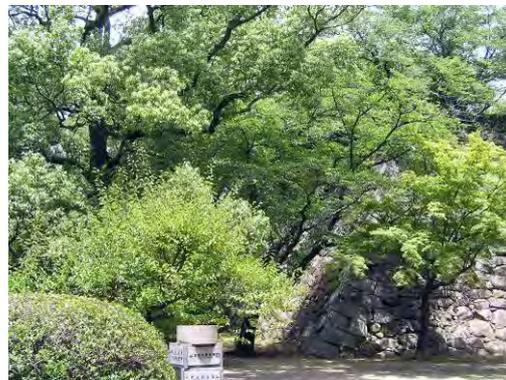
写真 2-70: [22]西三階櫓跡・生捕櫓跡方向を見る  
繁茂する樹林が石垣を遮蔽し見えづらい。

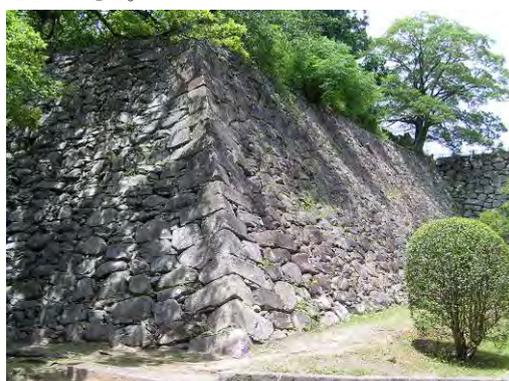
写真 2-71: [23]東三階櫓跡・天目櫓跡方向を見る  
重厚な石垣を間近に見ることができる。

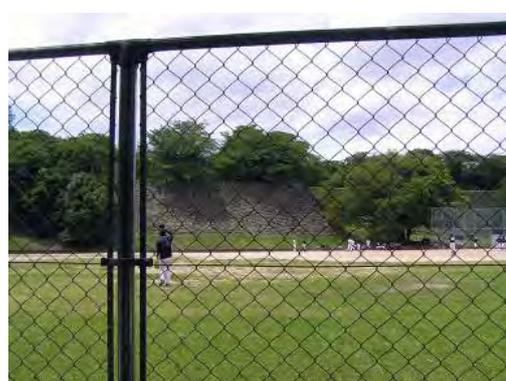
写真 2-72: [24]舞鶴野球場より本丸石垣を見る  
横に連続する長大な石垣を見ることができるが、野球場や手前の柵、所々に生育する樹木が遮蔽している。

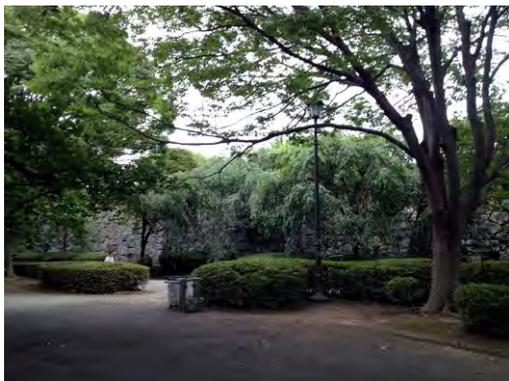
写真 2-73: **25** 關所櫓跡方向を見る  
繁茂する樹林が石垣への視線を遮蔽し見えづらい。

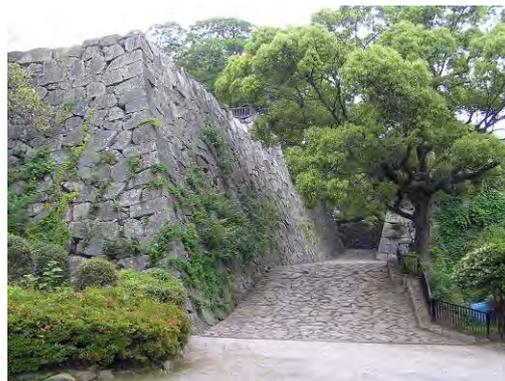
写真 2-74: **26** 本丸裏御門より武具櫓御門方向を見る  
本丸へと繋がる道と道沿いの石垣を一体的に見ることができる。

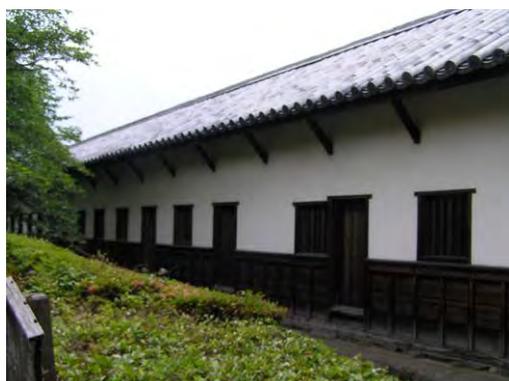
写真 2-75: **27** 多聞櫓を見る  
多聞櫓を間近に見ることができるが、手前の低木や樹木により一部視線が遮蔽されている。

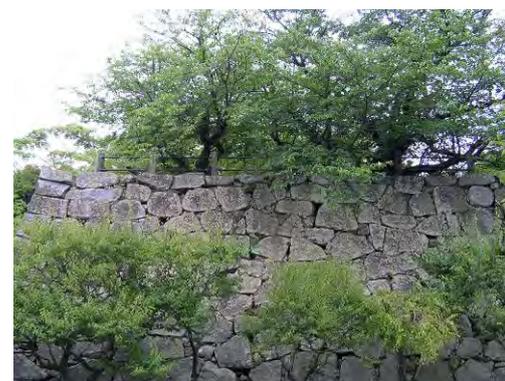
写真 2-76: **28** 時櫓跡石垣を見る  
特徴的な石垣の景を間近で見ることができるが、手前に生育する樹木が視線を遮蔽している。

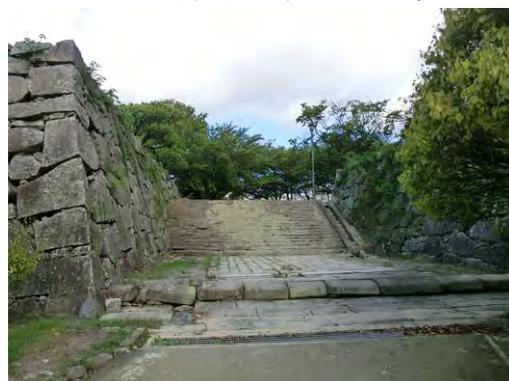
写真 2-77: **29** 本丸表御門跡を見る  
石垣に囲まれた、本丸への出入口を見ることができる。

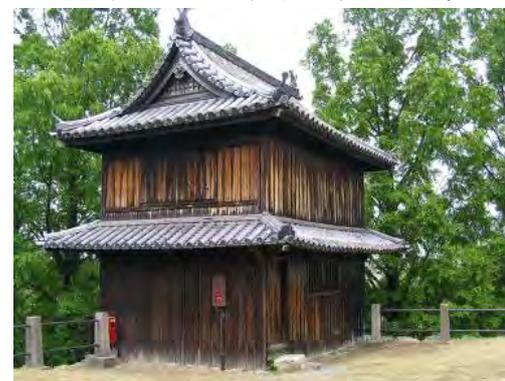
写真 2-78: **30** 祈念櫓を見る  
祈念櫓を間近に見ることができるが、周囲は樹木に囲まれている。

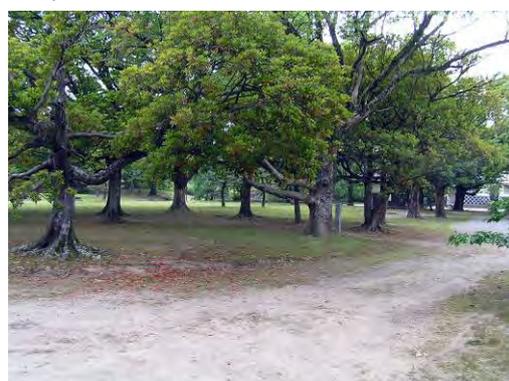
写真 2-79: **31** 本丸御殿跡を見る  
低い枝張りのサクラ等が生育しており、奥への見通しが利かない。

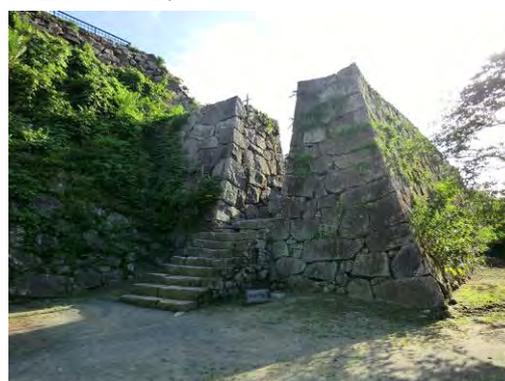
写真 2-80: **32** 鉄御門跡を見る  
石垣と石垣に挟まれた天守台へと繋がる往時の道を見ることができる。

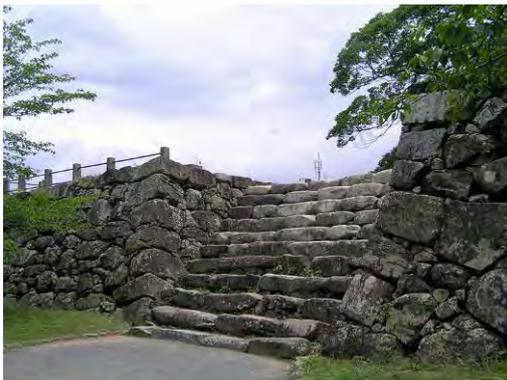
写真 2-81: 33 小天守台石垣を見る  
石垣と小天守台へ繋がる階段を間近に見ることができる。

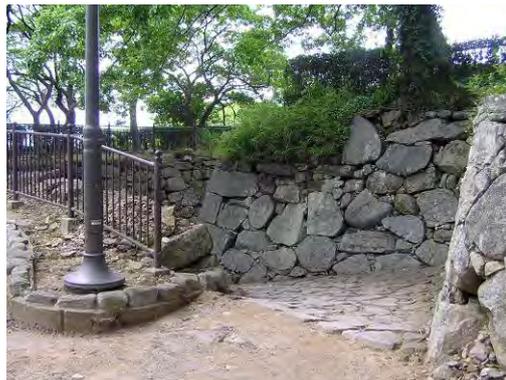
写真 2-82: 34 武具櫓御門跡を見る  
石垣を間近に見ることができる。

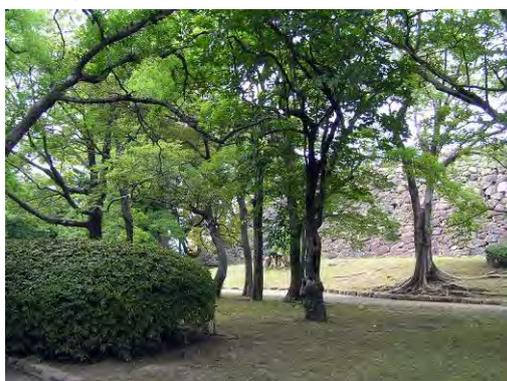
写真 2-83: 35 武具櫓跡より天守台跡石垣を見る  
本丸の石垣が間近に見えるが、既存の園路から見ると樹木が視線を遮蔽している。

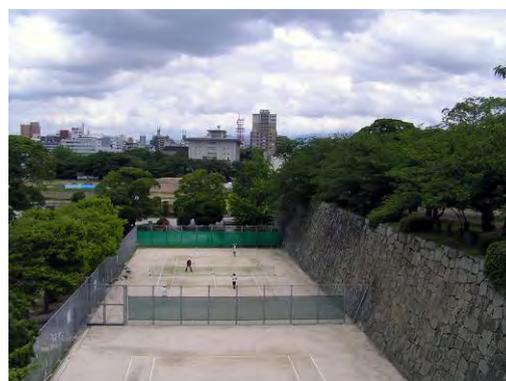
写真 2-84: 36 萬櫓跡より東方向を見る  
渋紙櫓跡～革櫓跡に続く石垣を見ることができるが、足元にテニスコートが視界に入る。

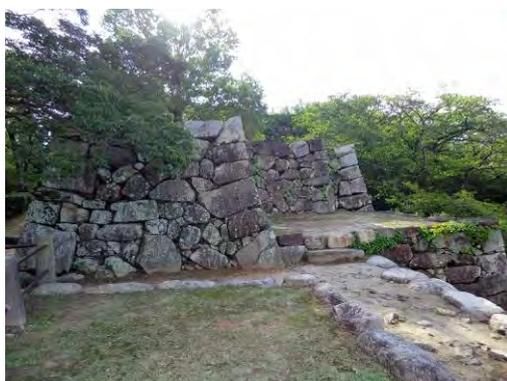
写真 2-85: 37 小天守台を見る  
小天守台～天守台への形状を間近に見ることができるが樹木が視線を遮蔽している。

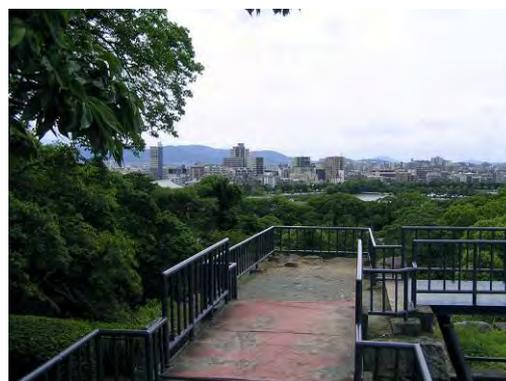
写真 2-86: 38 天守台より西方向を見る  
周辺地域への 360° のパノラマ眺望が得られる。

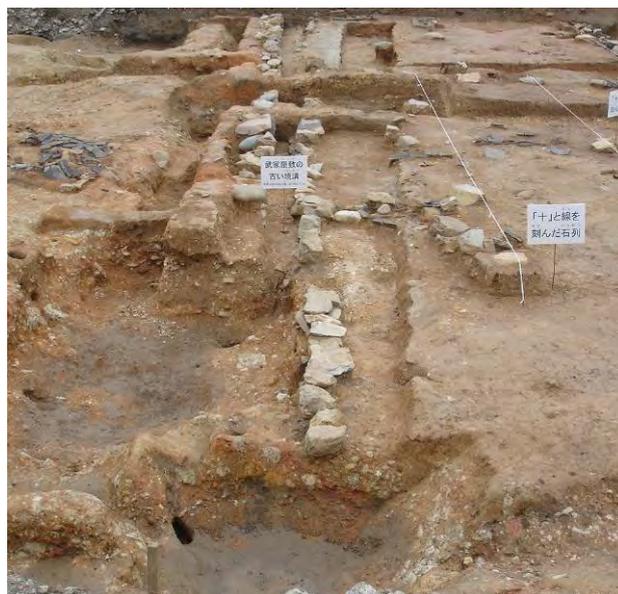
写真 4-1: 平成 24 年度に実施した発掘調査で確認された、三ノ丸の重臣屋敷の境界を示す遺構

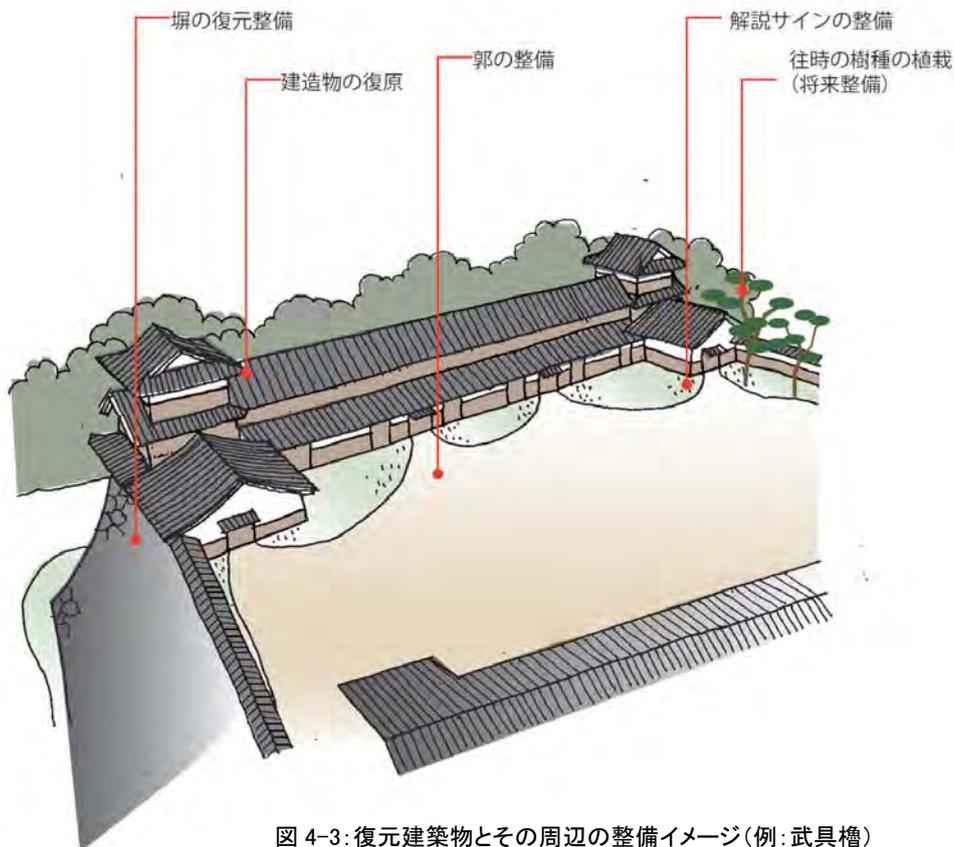
図 4-3: 復元建築物とその周辺の整備イメージ(例: 武具櫓)

また、復元建造物の整備に併せ、その周辺の整備も行う。

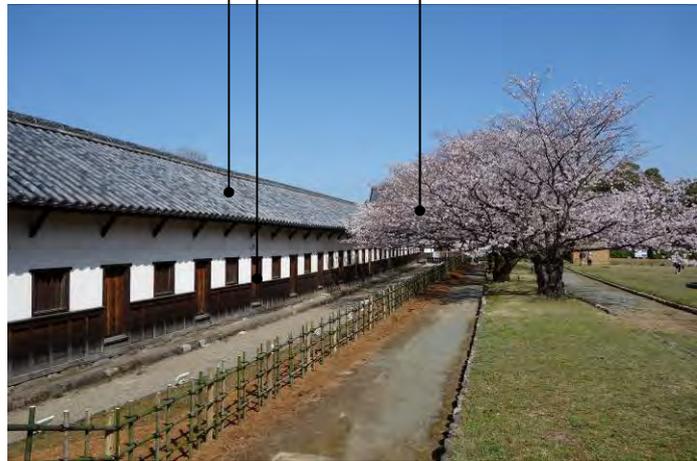
写真 4-10：樹木整理後の多間櫓

建物規模（高さ、長さ、1層建て）  
等が分かる

窓や扉の形状等が分かる

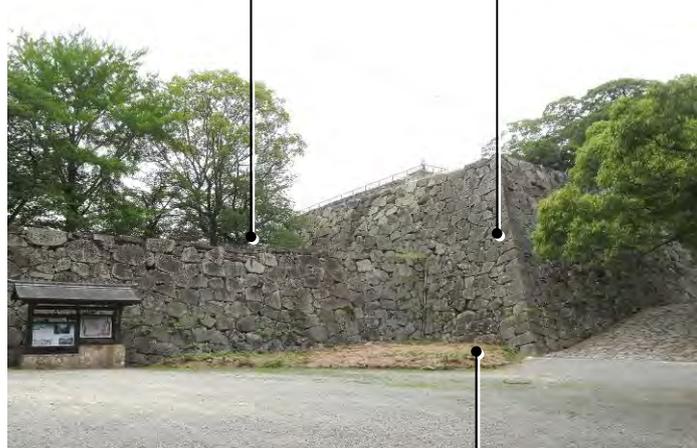
写真 4-12：樹木整理後の天守台石垣

石垣の天端ラインが分かる

石垣の角が見える  
(積み方が分かる)

地際のラインが分かる

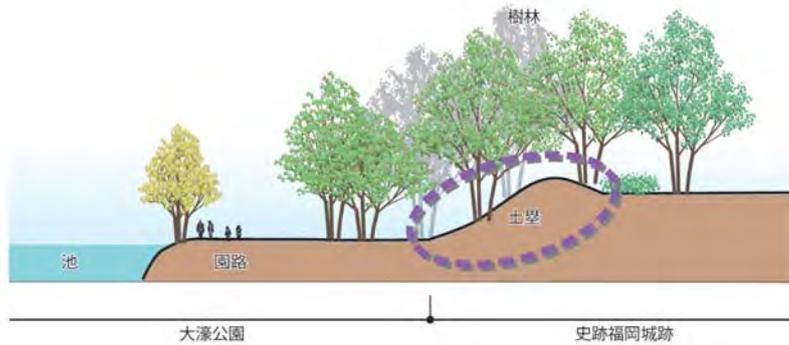
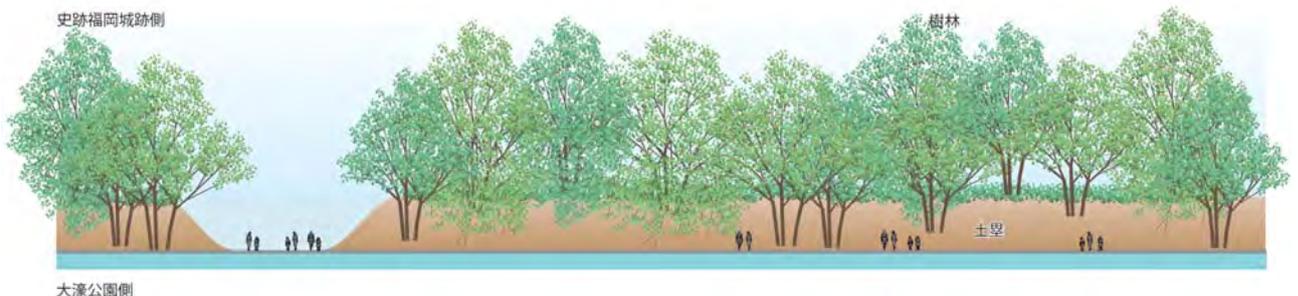
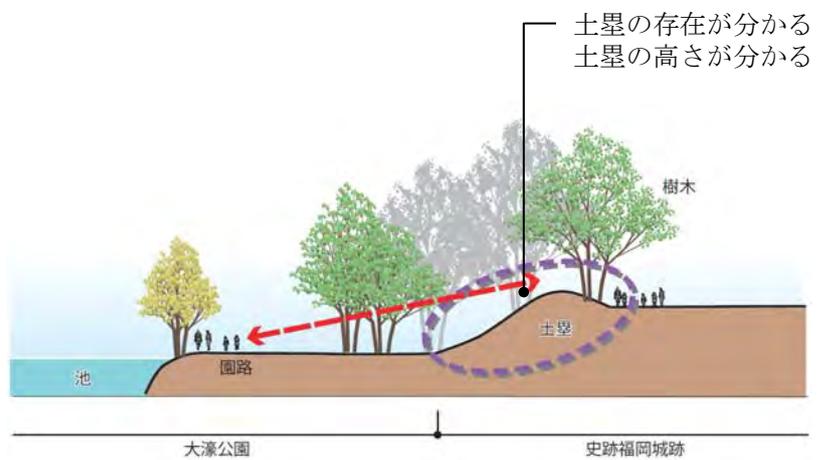
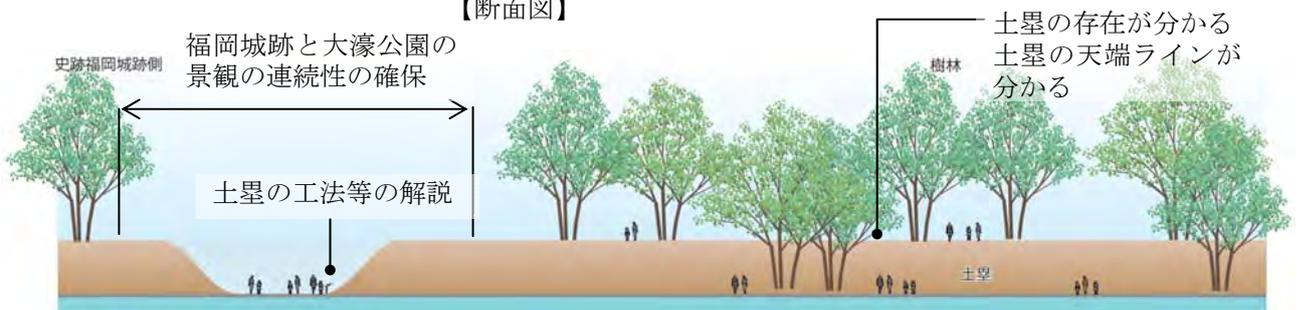
図 4-11: 計画地西縁の樹林整理のイメージ図(現況と整備後)
