1. 警固公園の現況

2. 再整備計画案

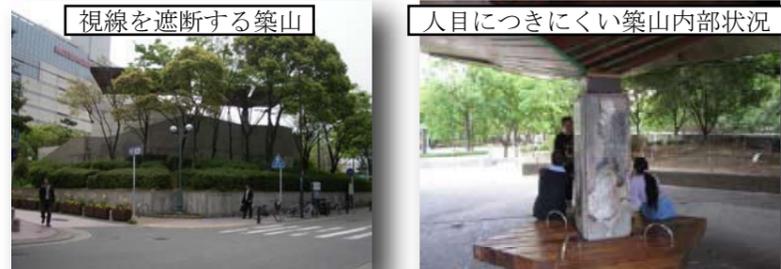
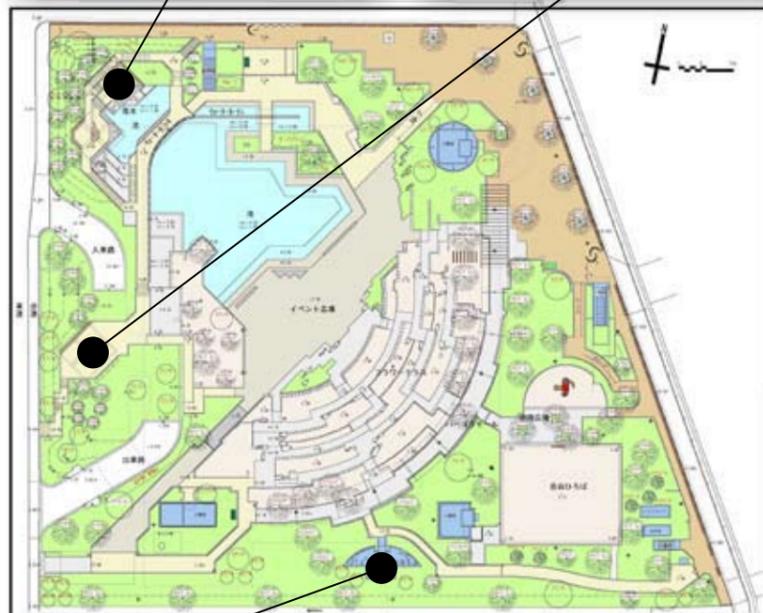
(2) 現況図

- 施設の老朽化や樹木の成長による見通しの悪化
- 築山・滝が周辺からの視線を遮断し、暗がりや死角となる場所が多い
- 段差や複雑な園路
- 深夜に若者が集まり、ハント族や暴走族が公園周辺を徘徊
- イベント等による騒音、ホームレス（現在は解消）、違法駐輪・放置自転車（現在はほぼ解消）

人目につきにくい死角になるトイレ

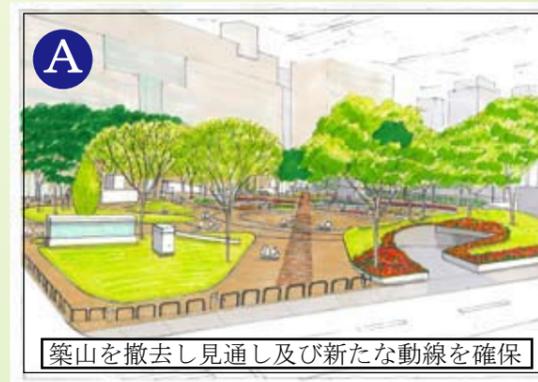
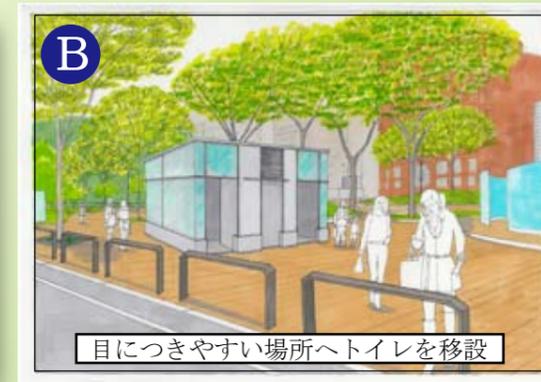
(3) 再整備計画図

- ① 見通しの確保
滝・築山・四阿等の撤去、樹木の剪定・整理、不要な施設・段差等の撤去
- ② 公園、周辺の双方向に開放された動線の確保
池の廃止、園路・広場の確保、主要動線の明確化、ユニバーサルデザイン
- ③ 公園をセットバックし、前面歩道の拡幅
- ④ 目につきやすい場所へトイレを移設
- ⑤ 不適切な利用の仕方の抑制
違法駐輪、スケートボード、ピストバイク等

天神のまちの魅力的な「中庭」として、また、安全・安心なまちづくりのシンボルとして、多くの人々が憩い交流できる空間とする

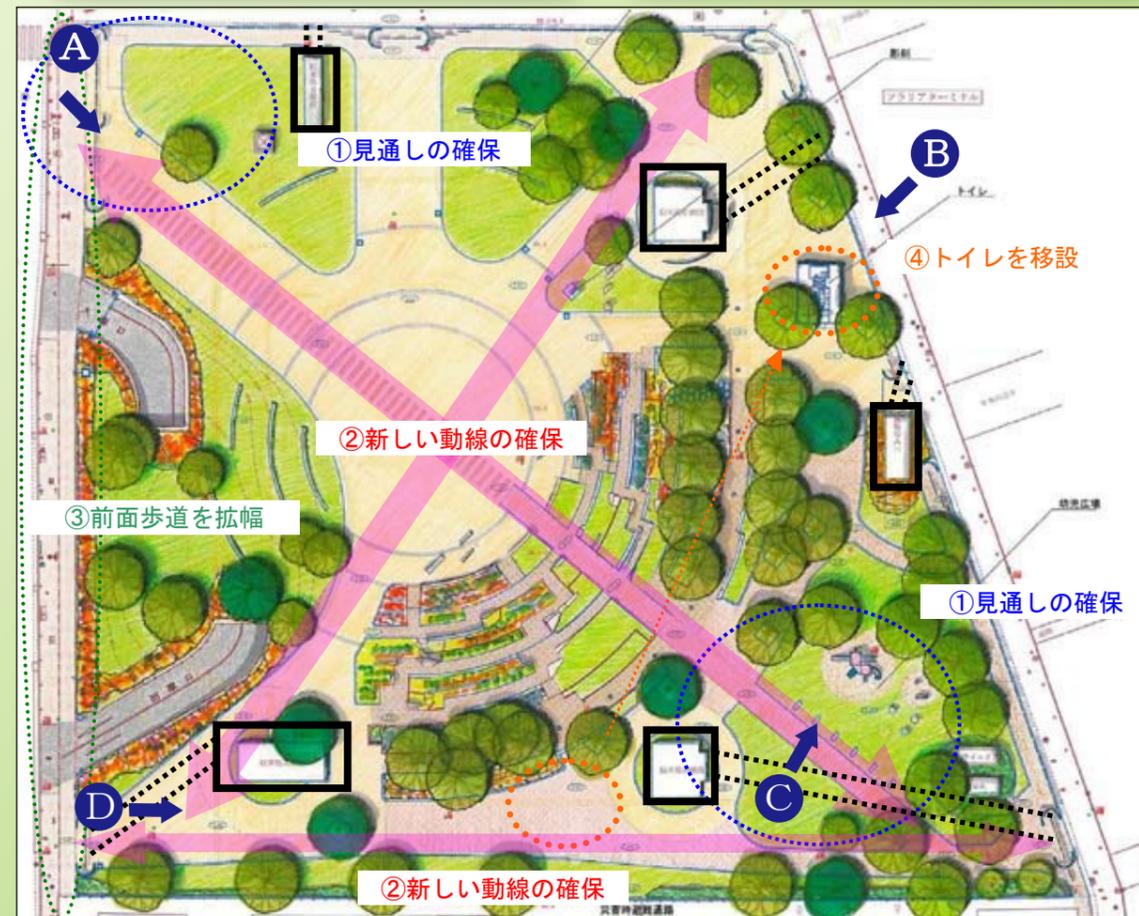
※工事期間中も安全な歩行者通路を確保

- 福岡中央駐車場からの出入口（4ヶ所）
- 天神自転車駐車場からの出入口（1ヶ所）

..... 仮設歩行者通路（仮）
