図－3 環境保全創造施策の実施状況（香住ヶ丘ゾーン）

3. 施策実施効果の確認

4. ゾーン毎の評価

5. とりまとめ(総括)

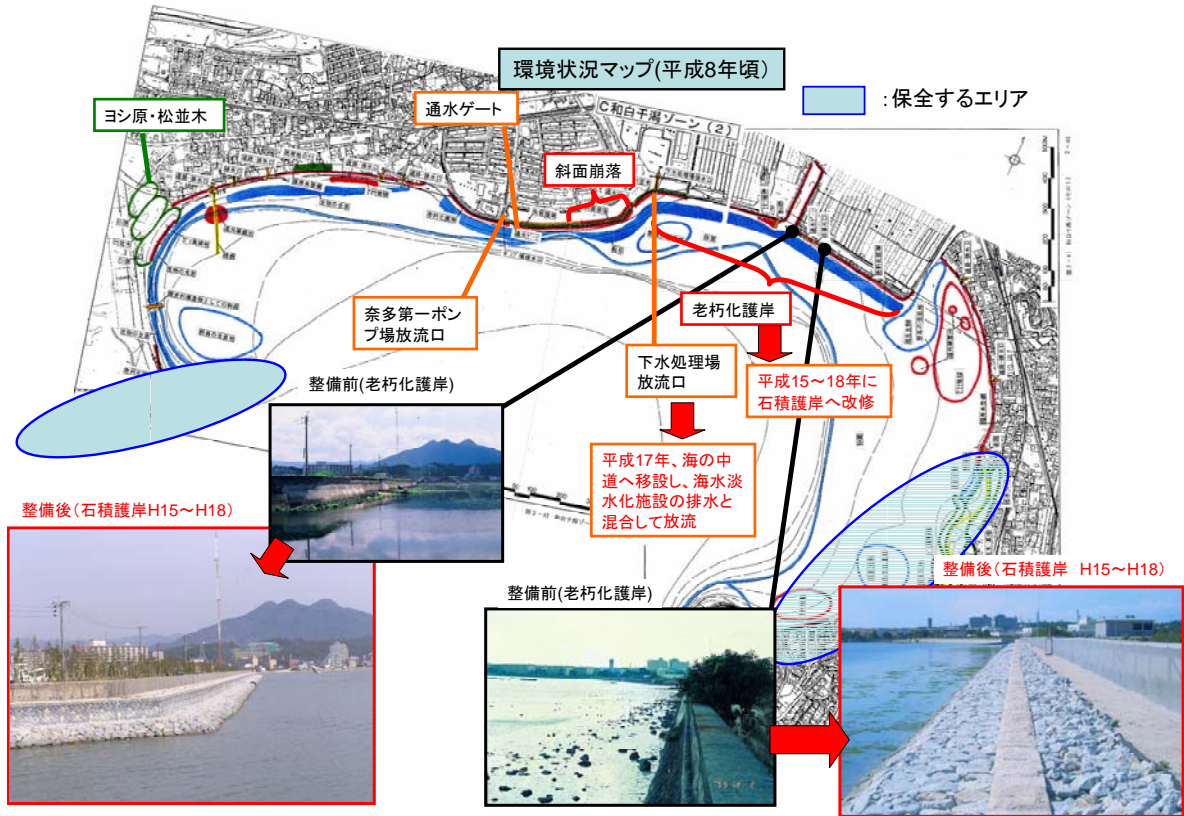
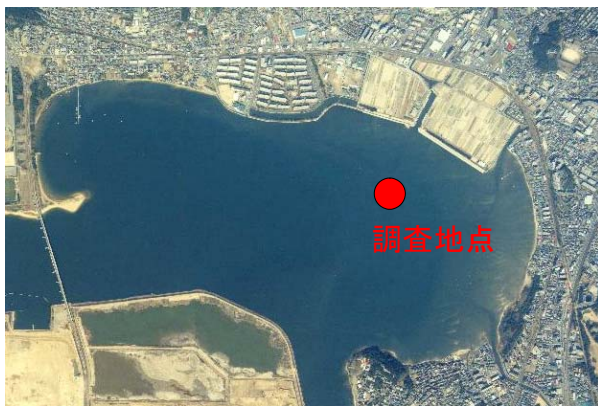
図-4 環境保全創造施策の実施状況（和白干潟ゾーン）

計画していた整備のうち、塩浜の護岸整備のみ実施済みです。整備した護岸部では安全性が向上しています。

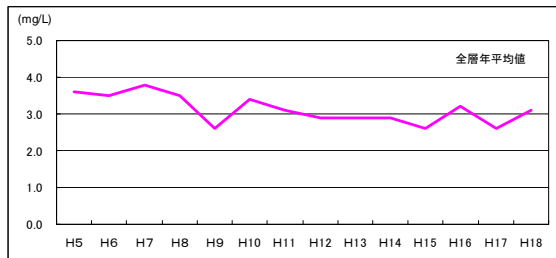
和白海域の水質(COD)

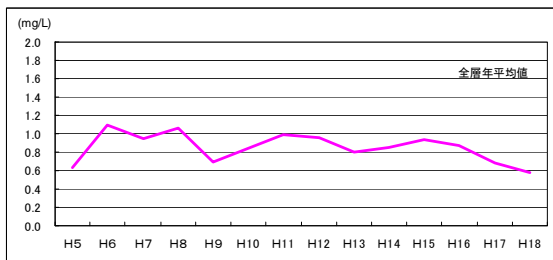
和白海域の水質(全窒素)

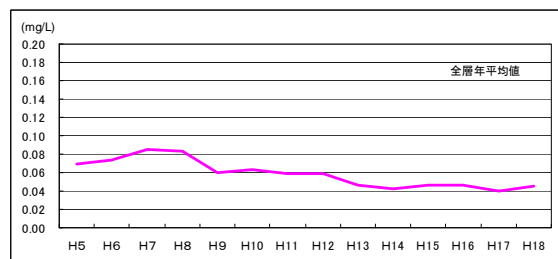
和白海域の水質(全リン)

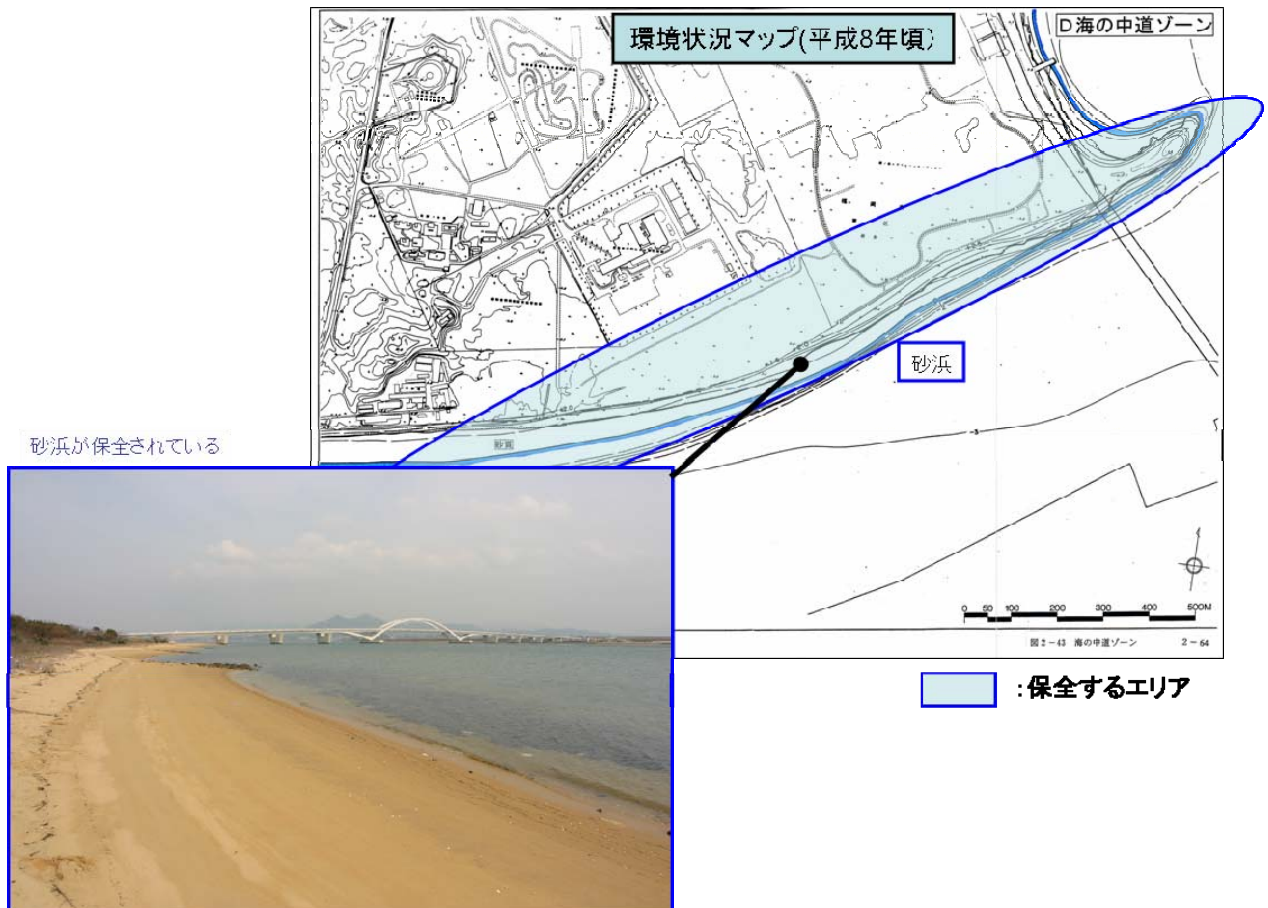
図－5 環境保全創造施策の実施状況（海の中道ゾーン）

砂浜はそのまま保全されており、レクリエーション利用もみられます。
