## 令和7年度第2回 福岡市文化財保護審議会について

## 今後の福岡市指定及び登録文化財候補 東光院について

### 今後の指定および登録文化財候補の概要

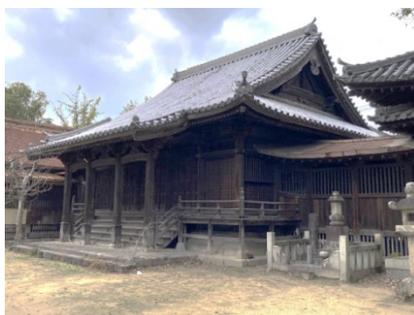
東光院本堂

境内には、寛永年間末の火災後に再建された正保元（寛永21）年（1644）建立の本堂、昭和11年（1936）建築の聖天堂のほか、新聖天堂と仁王門が、当該史跡の主要な構成要素として現存する。

市内において現存する最古の木造寺院建築である本堂、県内の近代社寺建築の設計者として著名な黒木利三郎による聖天堂の計2棟を指定候補、市内において希少な構造形式である仁王門、境内の歴史的景観を有する新聖天堂の計2棟を登録候補として、令和7～8年度に各調査を行い有形文化財（建造物）としての価値付けを行うもの。

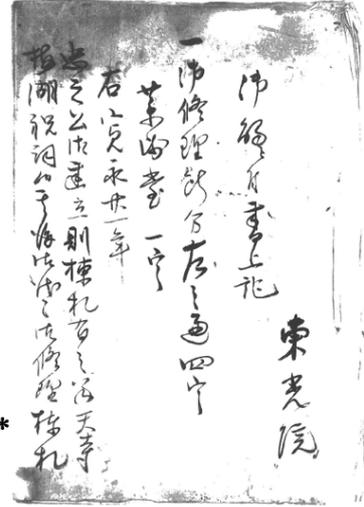
※東長寺文書1881「御触ニ付書上記」(福岡市総合図書館マイクロフィルム)

天明期に藩から、修理履歴の照会があった際に東光院が回答した書き上げの控えと推定される。

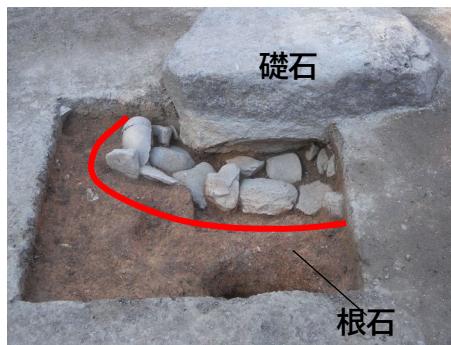
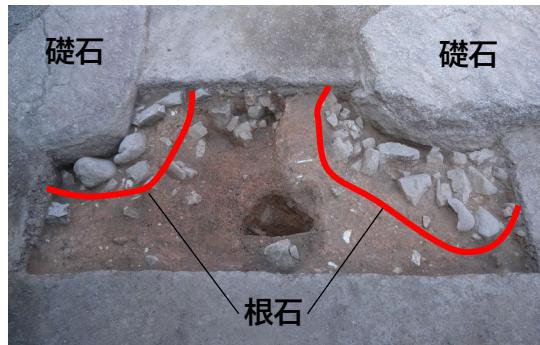
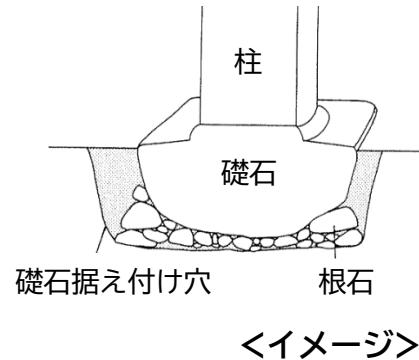
<イメージ>

### 【調査状況①】 礎石が江戸時代の姿を保っていることが判明した。

- ・天守台の地表に見えていた礎石の下から、江戸時代の工法で築かれた根石が見つかった。  
このことにより、礎石は江戸時代の姿のまま残されていたことが明らかになった。
- ・建物を建てることを前提として、礎石と根石でしっかりと基礎固めをしている構造である。

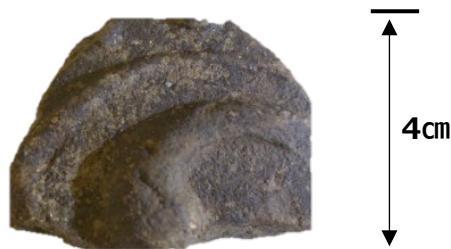
出土品

- 屋根の軒先に葺く瓦の一部が出土した。  
福岡城の瓦によく見られる巴文の模様がある。

- 釘とみられる鉄製品が2点出土した。  
そのうち1点をX線で撮影したところ、長さ約6cm (2寸) の和釘であることが判明した。
