過年度地盤調査結果 S=1:1500 (A3)

工事件名 今宿野外センターのり面対策検討業務委託 試験年月日 2023年10月2日
 調査位置 A-S1 地盤面標高 92.12 試験者名 _____

下水道
福岡市
設計番号
図面番号
1
4
工事名
横断図(Aブロック)
下水道築造工事
今宿野外活動センター

土質柱状図

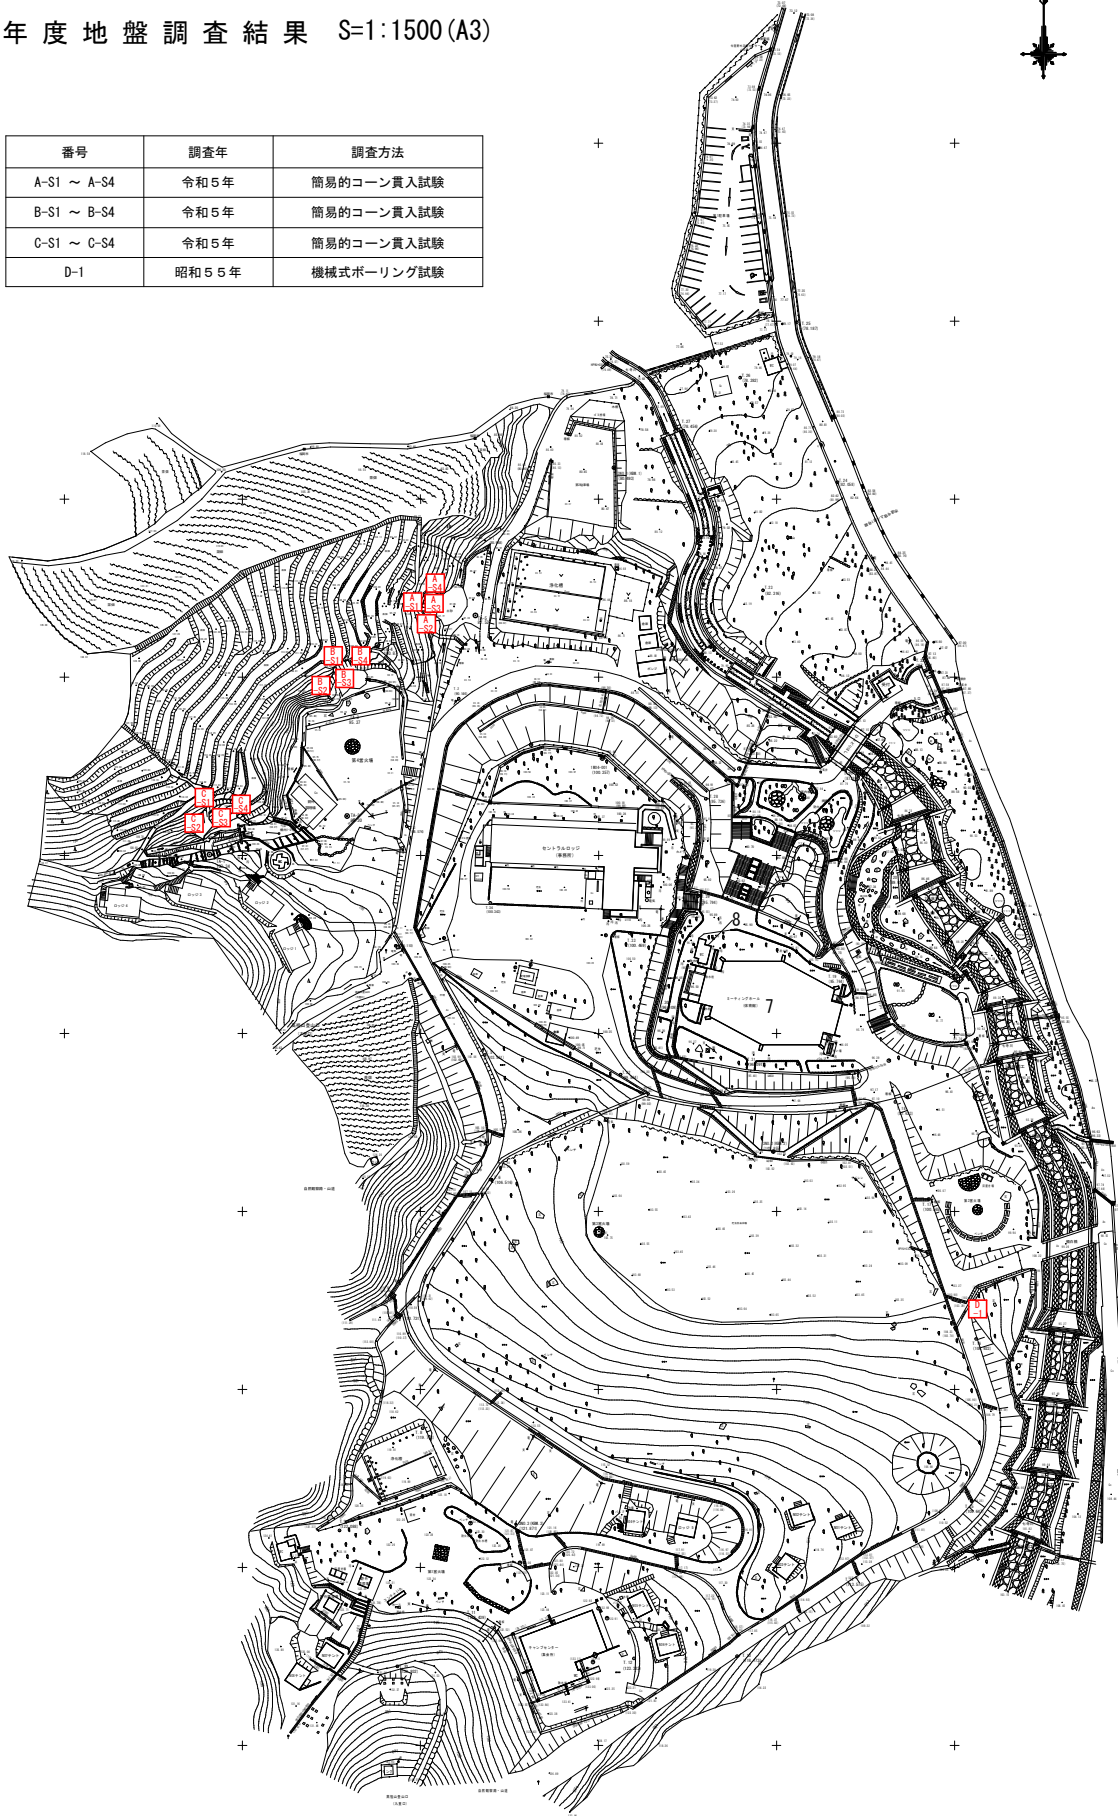
番号	調査年	調査方法
A-S1 ~ A-S4	令和5年	簡易的コーン貫入試験
B-S1 ~ B-S4	令和5年	簡易的コーン貫入試験
C-S1 ~ C-S4	令和5年	簡易的コーン貫入試験
D-1	昭和55年	機械式ボーリング試験

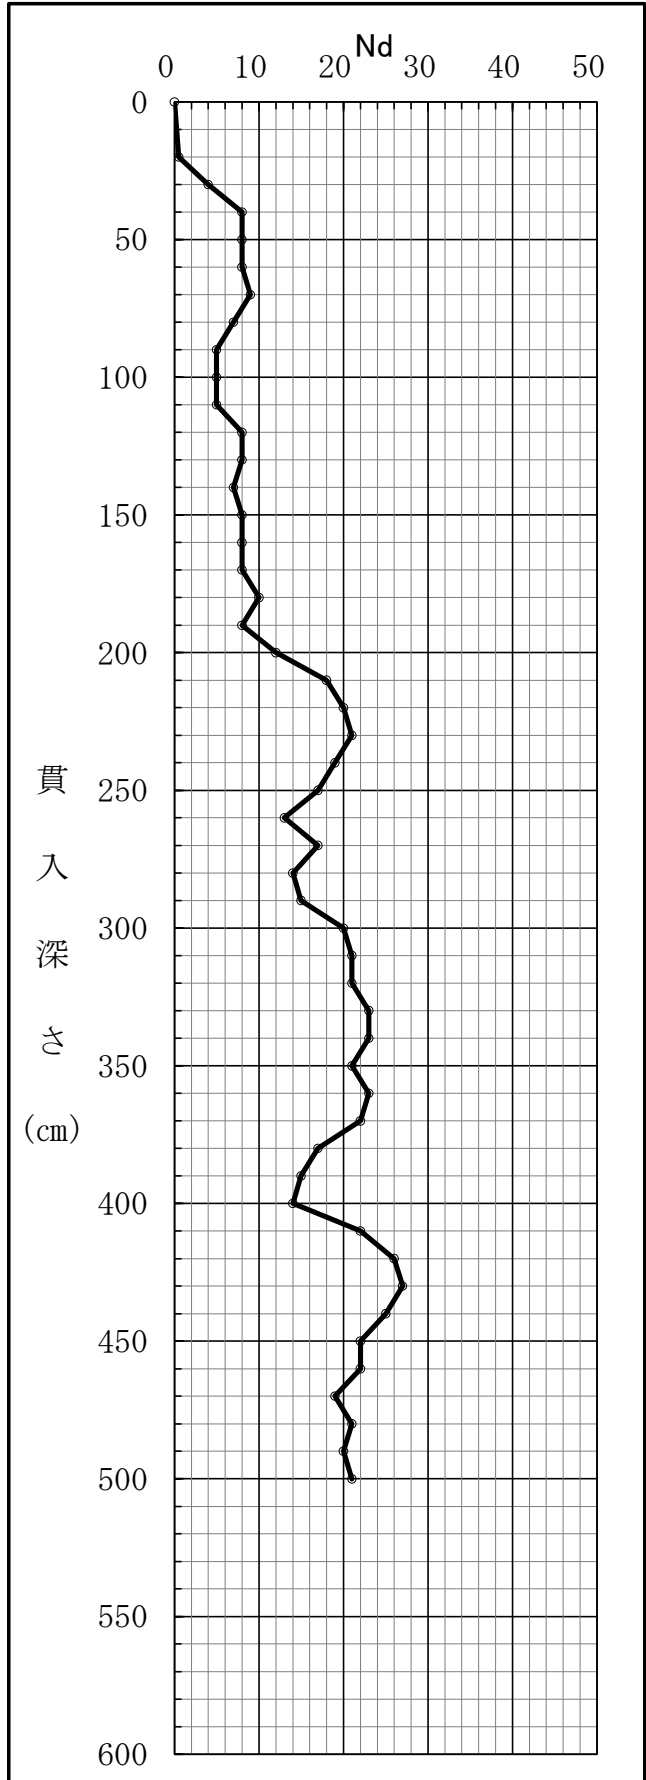
簡易動的コーン貫入試験記録用紙

工事件名 今宿野外センターのり面対策検討業務委託 試験年月日 2023年10月2日
 調査位置 C-S1 地盤面標高 111.72 試験者名 _____

打撃回数 N(回)	貫入 深さ h (cm)	貫入量 d (cm)	$N_d=N/d*10$	換算 N値
0	0	0	0.0	
1	20	20	0.5	
4	30	10	4.0	
8	40	10	8.0	
8	50	10	8.0	
8	60	10	8.0	
9	70	10	9.0	
7	80	10	7.0	
5	90	10	5.0	
5	100	10	5.0	
5	110	10	5.0	
8	120	10	8.0	
8	130	10	8.0	
7	140	10	7.0	
8	150	10	8.0	
8	160	10	8.0	
8	170	10	8.0	
10	180	10	10.0	
8	190	10	8.0	
12	200	10	12.0	
18	210	10	18.0	
20	220	10	20.0	
21	230	10	21.0	
19	240	10	19.0	
17	250	10	17.0	
13	260	10	13.0	
17	270	10	17.0	
14	280	10	14.0	
15	290	10	15.0	
20	300	10	20.0	
21	310	10	21.0	
21	320	10	21.0	
23	330	10	23.0	
23	340	10	23.0	
21	350	10	21.0	
23	360	10	23.0	
22	370	10	22.0	
17	380	10	17.0	
15	390	10	15.0	
14	400	10	14.0	
22	410	10	22.0	
26	420	10	26.0	
27	430	10	27.0	
25	440	10	25.0	
22	450	10	22.0	
22	460	10	22.0	
19	470	10	19.0	
21	480	10	21.0	
20	490	10	20.0	
21	500	10	21.0
