# 地質状況図

| 工事件名 | 千代小学校地質調査委託 | | | |
| 工事地名 | 福岡市博多区東公園 7-8-1 | | | |

# 地 質 柱 状 図

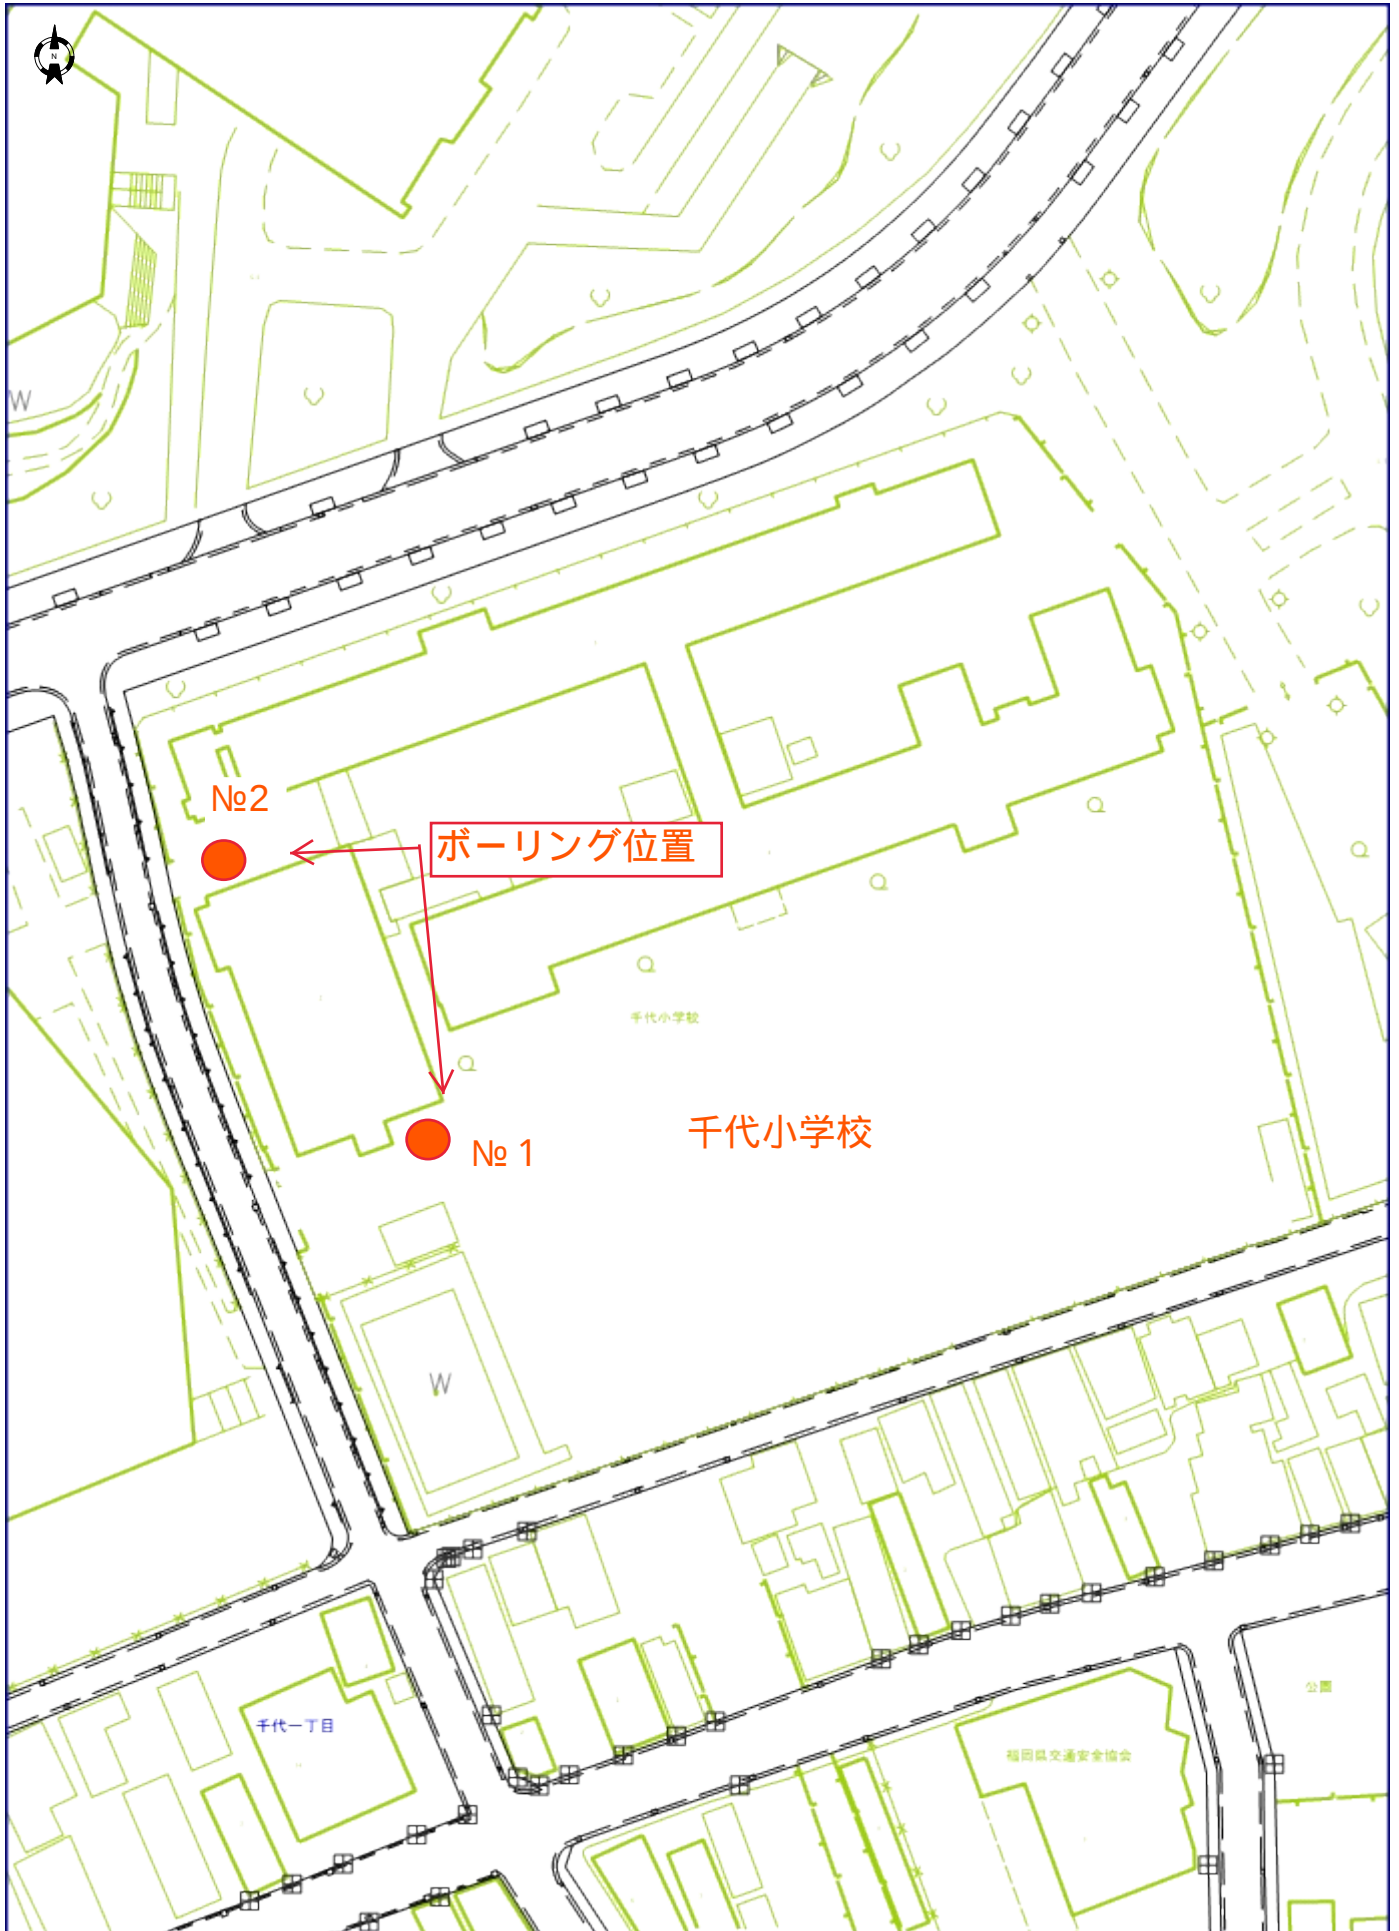
| 試錐番号 | No. 1 | 号 | 孔口標高 | m |

| 掘進長 | 15.00 | m | 最終孔径 | 66 mm |

| 孔内水位 | 昭和 54 年 6 月 2 日 測定 | 4.00 m |

| 標尺<br>m | 標高<br>m | 深度<br>m | 層厚<br>m | 相対<br>硬度 | 土質記号 | 土質色調 | 観察事項 | 水<br>位<br>m | 不<br>採<br>掘<br>乱<br>資<br>料<br>m | 標準貫入試験<br>深 度 m | N 値<br>回/cm | 10 cm 毎の<br>打撃回数<br>10cm 20cm 30cm | N 値<br>10 20 30 40 50 |
|---|---|---|---|---|---|---|---|---|---|---|---|---|---|
| 1 | | 1.60 | 1.60 | 中い | X | 埋 | 土 灰 褐 角礫、木片等を含み砂質土 | | | 1.15<br>1.45 | 8 | 2 3 3 | |
| 4 | | 4.60 | 3.00 | 中位 | | 砂 黄 褐 | 中～粗粒<br>所々にφ2~30mmの礫混り<br>含水大 | ▽<br>4.00 | | 4.15<br>4.45 | 14 | 4 5 5 | |
| 6 | | 6.05 | 1.45 | | | シル質砂 暗灰 | 微粒、均質<br>貝殻片含む | | | 6.15<br>6.45 | 2 | 1/4 1/16 | |
| 8 | | | | 非暗に | | 砂質シルト 暗灰 | 貝殻が多量含む<br>含水大で軟弱 | | | 8.15<br>8.45 | 1 | 1/30 | |
| 1 | | | | | | | 細粒～粗粒<br>所々にφ2~10mmの細礫混入<br>粘土分10~20%含む<br>深部程粘土分が多くなる<br>含水大 | | | 11.15<br>11.45 | 14 | 4 5 5 | |
| 3 | | 13.90 | 5.25 | 中位 | | 粘土混り砂 青灰 | | | | 13.15<br>13.45 | 17 | 5 6 6 | |
| 4 | | 14.10 | 0.20 | | | 砂 礫 青灰 黄褐 | φ10~30mmの亜円礫含む | | | 14.15<br>14.25 | 50<br>10 50 | | |
| 5 | | 15.02 | 0.92 | 軟岩 | | 砂質頁岩 青灰 | 炭質頁岩を含む<br>風化軟岩 | | | 15.00<br>15.02 | 50<br>2 | | |

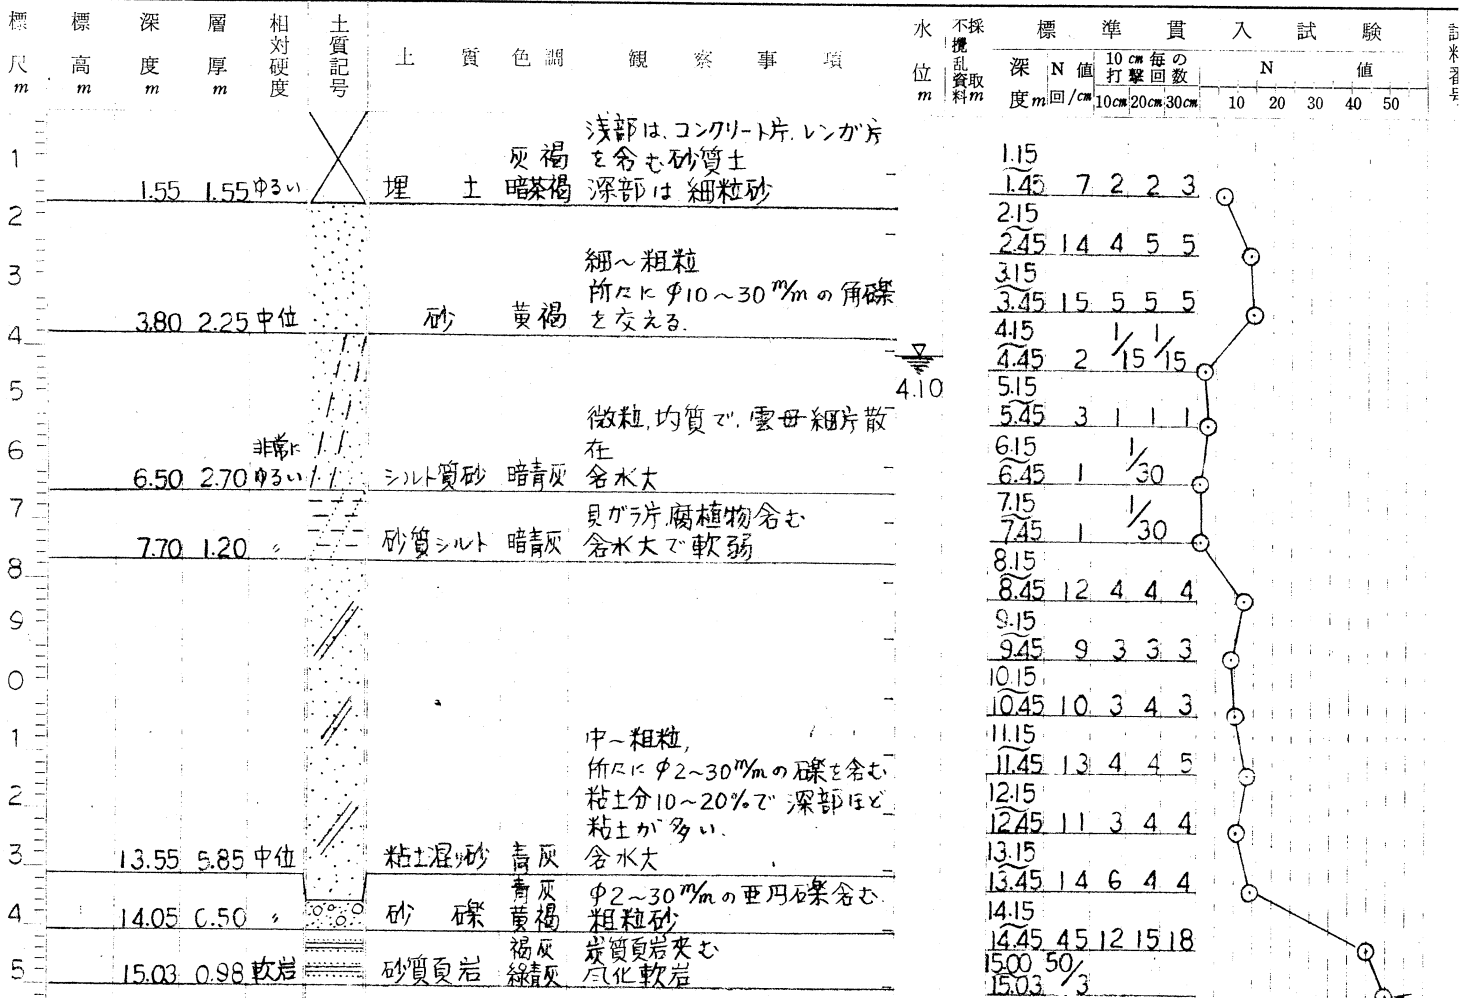
試錐番号 № 2 号 孔口標高 m  
 工事件名 千代小学校地質調査委託  
 工事地名 福岡市博多区東公園 7-8-1  
 掘進長 15.00 m 最終孔径 66 mm

工事期間 昭和 54 年 5 月 29 日 ~ 6 月 17 日  
 試錐機械 YSO-1 型 試錐ポンプ SP-20 型  
 方 向 直 傾 斜  
 孔内水位 昭和 54 年 6 月 5 日 測定 4.10 m
