公共工事等事故情報

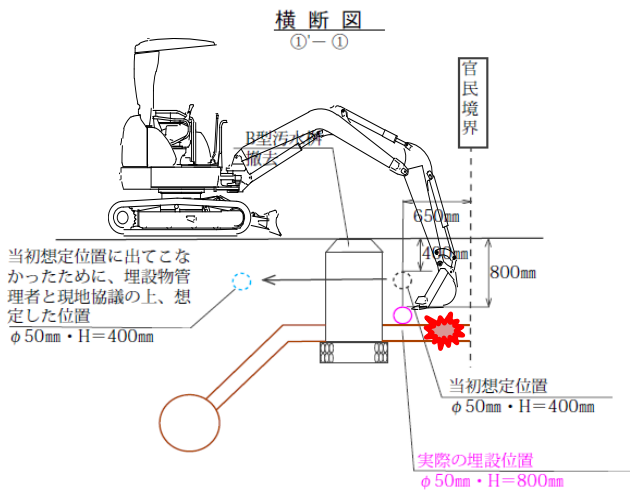
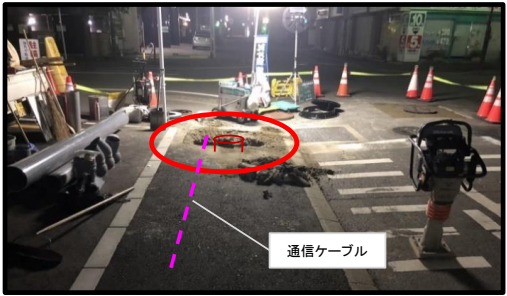
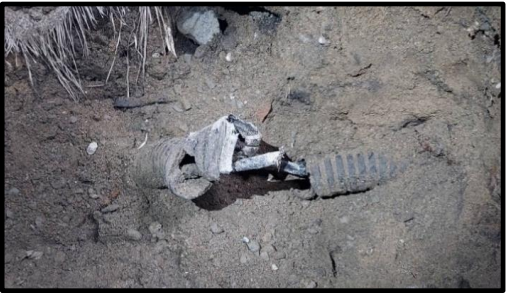
事故状況図

事故分類	物損公衆災害	発生日時	令和4年 8月 3日(水曜日) 22時15分			工事関係者区分	一次下請
事故区分	埋設物等損傷	性別	—	年齢	—	業種区分	土木
被災程度	通信ケーブルφ50mmを切断			事故レベル	I	休業見込日数	—
工事概要	老朽化した管の更生工事						
事故概要	既設B型汚水樹の底板を撤去するため、バックホウ0.15m3を使用して汚水樹の底板を掘り起こす際に、底板に沿って埋設されていた通信ケーブルφ50mmを持ち上げて切断させたもの。						
事故原因	被災した通信ケーブルが、当初想定していた位置の高さ(GL-400mm)で確認されなかったことにより、掘削箇所には布設されていないと判断し、バックホウによる機械掘削を行ったことが事故原因である。						
改善策	掘削時、地下埋設物が確認できない場合は、必ず人力で掘削し確認しながら作業を行うよう徹底する。
