公共工事等事故情報

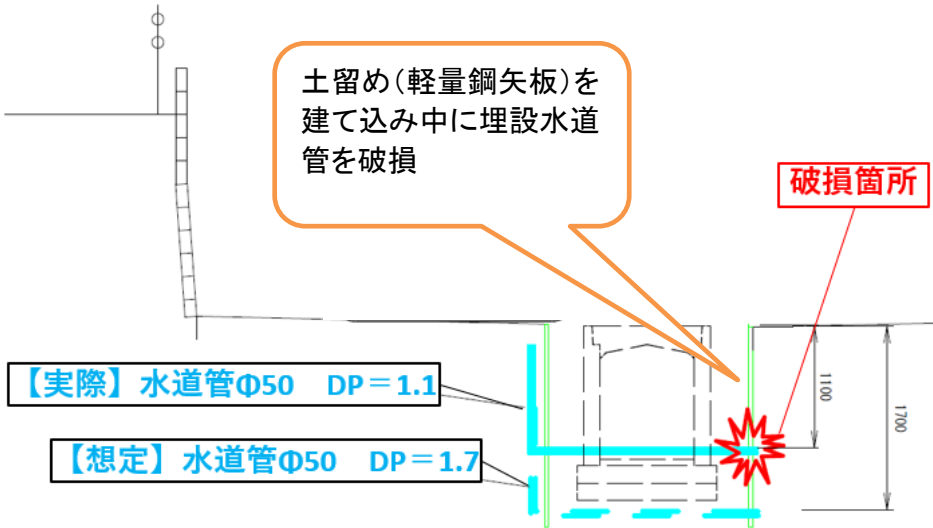
事故状況図

事故分類	物損公衆災害	発生日時	令和5年6月26日(月曜日) 14時00分頃			工事関係者区分	元請け
事故区分	埋設物等損傷	性別	—	年齢	—	業種区分	土木
被災程度	水道管(φ50mm)破損			事故レベル	I	休業見込日数	—
工事概要	側溝布設工事						
事故概要	側溝布設に伴い土留め(軽量鋼矢板)を建て込んでいたところ、φ50mmの水道管に矢板が接触し破損したもの。						
事故原因	水道管付近を人力掘削で露出して確認せず、矢板を建て込んだことが原因である。						
改善策	地下埋設物付近は人力掘削を行い、地下埋設物の確認を行う。
