公共工事等事故情報

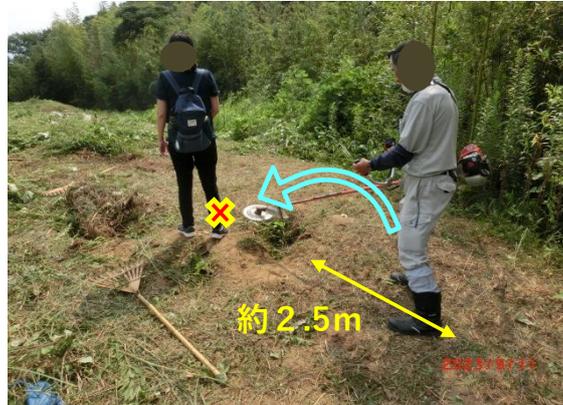
事故状況図

事故分類	その他	発生日時	令和 5年 9月11日(月曜日) 8時15分			工事関係者区分	元請け
事故区分	その他	性別	男性	年齢	81	業種区分	土木
被災程度	右足の切創(約10cm)			事故レベル	Ⅱ	休業見込日数	4日以上
工事概要	除草						
事故概要	被災者は刈払機で除草作業を行っていた。別の作業員がその近傍で作業しており、その作業員が使用していた刈払機の回転刃が被災者の右足に接触し、受傷させたもの。						
事故原因	作業開始当初は被災者と別の作業員は5m以上の距離をとり作業を行っていた。しかし事故発生当時はその距離が半分程度(約2.5m)となっていた。 また、監視者を含め他の作業員も作業しており、両者の接近していたことに気付かなかった。						
改善策	現場管理者の業務内容を再度見直し、作業員同士が5m以上の距離を保てるように現場管理を徹底する。

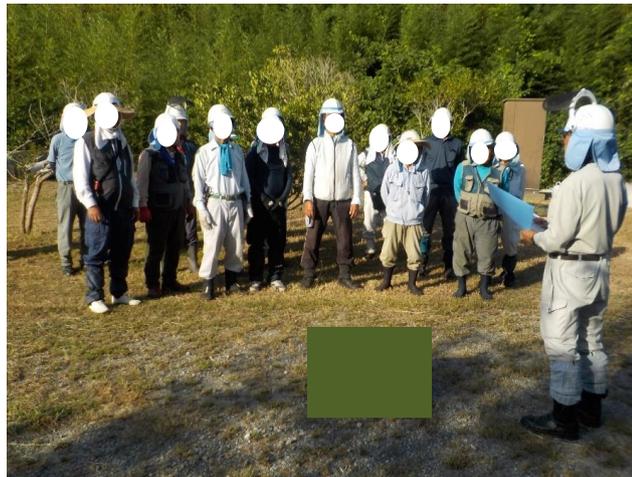
改善状況図

改善状況写真
ミーティングの様子
