公共工事等事故情報

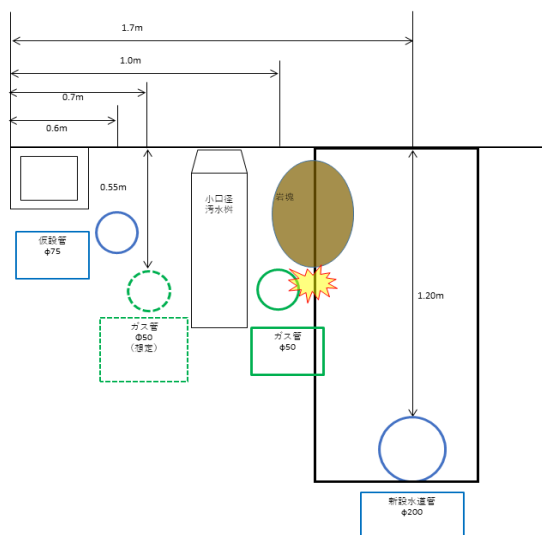
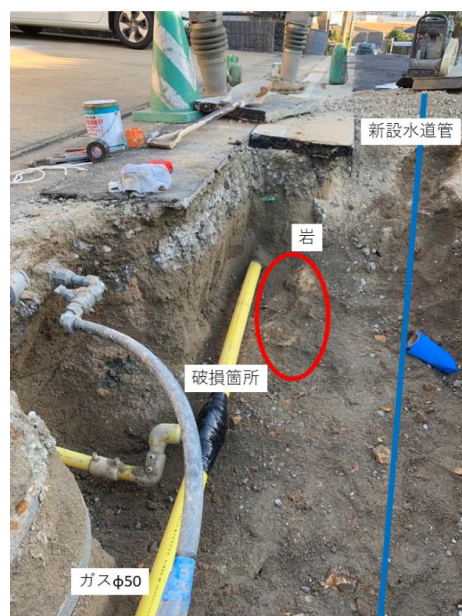
事故状況図

事故分類	物損公衆災害	発生日時	令和 5年 10月 19日(木曜日) 15時 30分			工事関係者区分	元請け
事故区分	埋設物等損傷	性別	—	年齢	—	業種区分	土木
被災程度	ガス本管(φ50ポリエチレン管)を破損			事故レベル	I	休業見込日数	—
工事概要	管布設工事						
事故概要	新設管布設時にバックホウにて掘削していたところ、ガス管(φ50ポリエチレン管)を破損させたもの。						
事故原因	埋設管近傍での岩塊撤去作業において、バックホウの操作を誤ったことにより発生したもの						
改善策	地下埋設物の存在の可能性がある箇所付近において岩塊の撤去など人力での作業が困難な作業を行う場合、バケットを不用意に岩塊奥に差し込むことなど無いよう慎重な施工を行うよう、バックホウ運転者及び合図者を含む関係者全員に周知した。

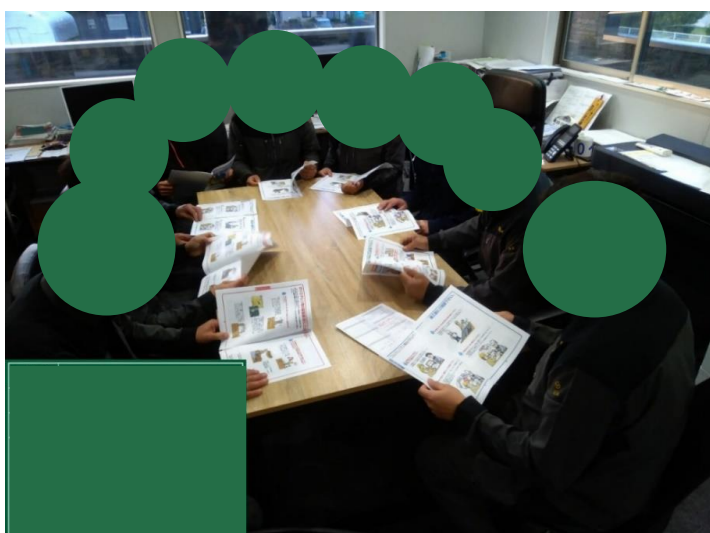
改善状況図

再発防止に向けた災害防止協議会を実施
