公共工事等事故情報

事故分類	物損公衆災害	発生日時	令和5年11月27日(月曜日) 11時30分頃			工事関係者区分	元請け
事故区分	埋設物等損傷	性別	—	年齢	—	業種区分	土木
被災程度	水道管(φ40mm)破損			事故レベル	I	休業見込日数	0
工事概要	側溝布設工事						
事故概要	側溝布設に伴い床掘作業を行っていたところ、φ40mmの水道管にバックホウのバケットが接触し破損したもの。						
事故原因	バックホウの運転者が埋設物の存在を誤認し、水道管上で、バケット操作が行われたことである。						
改善策	地下埋設物付近の機械での掘削を行う際には、合図者を設置し、合図者の指示を厳守したうえで作業を行う。

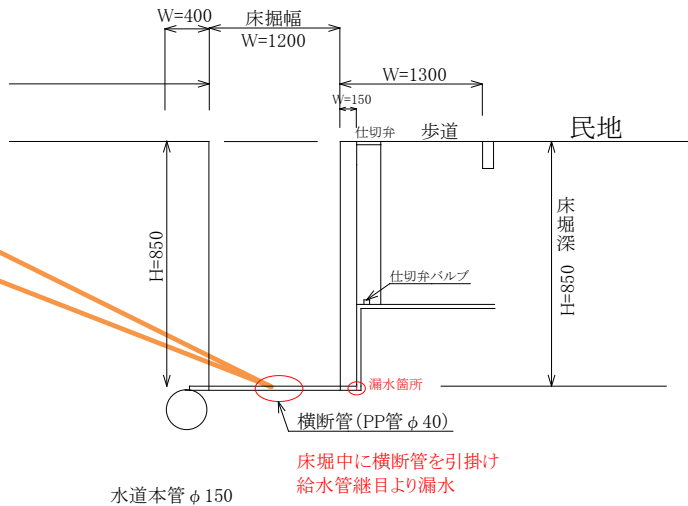
事故状況図

側溝布設に伴う掘削作業中に埋設水道管を破損
