公共工事等事故情報

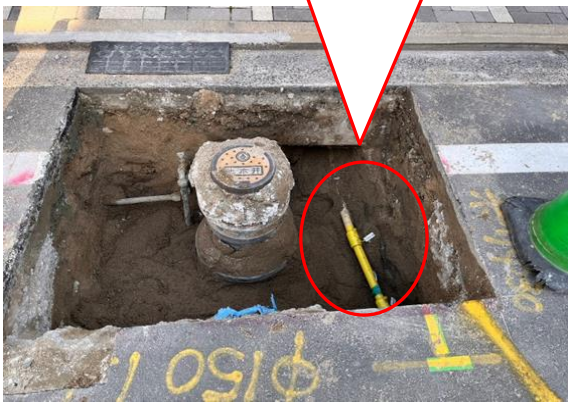
事故状況図

堀山の中に集積した土砂をバックホウを使用して掻き出した際にガス供給管に接触し破損

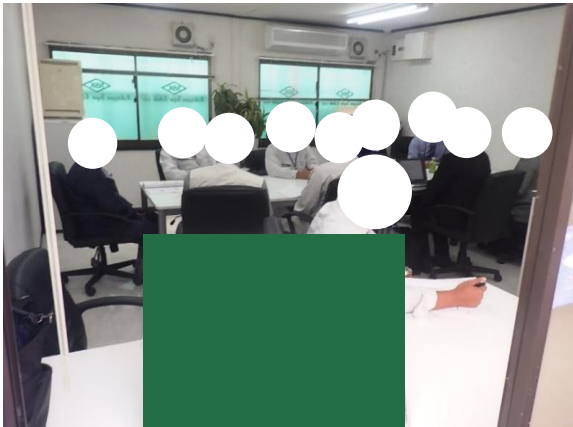
改善状況図

再発防止研修の実施状況
