公共工事等事故情報

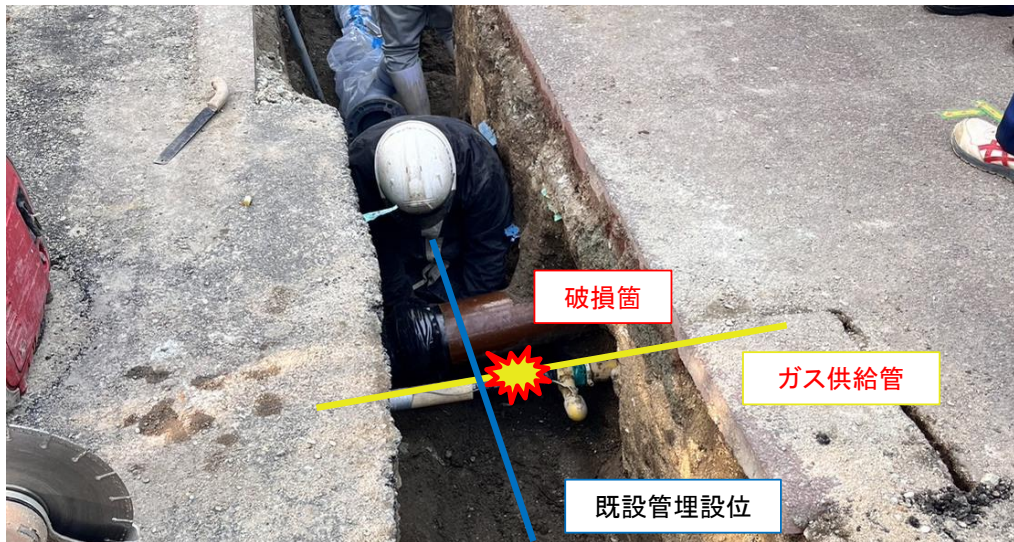
事故状況図

事故分類	物損公衆災害	発生日時	令和 6年 1月 22日(月曜日) 14時15分			工事関係者区分	元請け
事故区分	埋設物等損傷	性別	—	年齢	—	業種区分	土木
被災程度	ガス供給管(φ50ポリエチレン管)を破損			事故レベル	I	休業見込日数	—
工事概要	管布設工事						
事故概要	管布設のため既設管撤去中、ガス供給管に撤去管が接触し、損傷させたもの。						
事故原因	ガス供給管を露出させた状態であったが、撤去管に突起部がついていることに気づかず、既設管の撤去を行ったこと。						
改善策	作業中は地下埋設物を確認する者を専任して配置し、機械オペレーターと常に状況共有を行うとともに地下埋設物付近の撤去を行う場合は、突起部があることも考慮して慎重に作業を行う。
