# 公共工事等事故情報

## 事故状況図

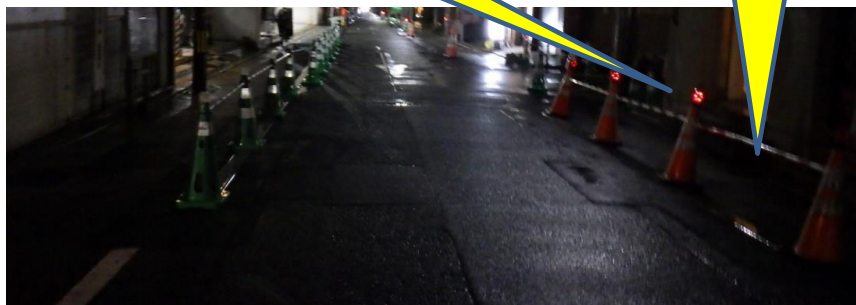
## 改善状況図

・カラーコーンバーを設置  
点滅灯の点検、不点灯部  
分の交換
