公共工事等事故情報

事故分類	物損公衆災害	発生日時	令和 6年 2月 6日(火曜日) 14時00分			工事関係者区分	元請け
事故区分	車両・自転車等損傷	性別	—	年齢	—	業種区分	土木
被災程度	車両フロントバンパー下部 擦り			事故レベル	I	休業見込日数	—
工事概要	管布設工事						
事故概要	交通誘導警備員が通行車両を誘導指示中に車両と路面が接触したもの。						
事故原因	交通誘導警備員が車両を後退させ誘導した際に、対面した車両の動きに気を取られ、路面の状況を注視できないまま誘導したもの。						
改善策	工事に関連して複数の一般車両を誘導する必要がある場合、一人の誘導員が同時に複数の車両を誘導することが無いよう徹底する。また、誘導の際は車両周辺をくまなく確認しながら、慎重に誘導するよう徹底する。

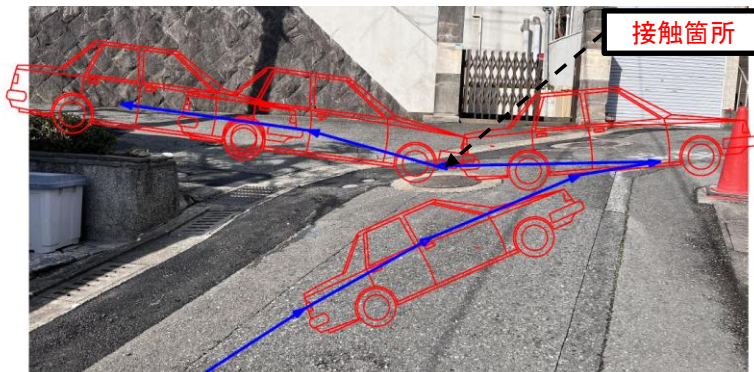
事故状況図

前方に対向車あり
↓
誘導員が後退を指示
↓
当該車両と路面が接触

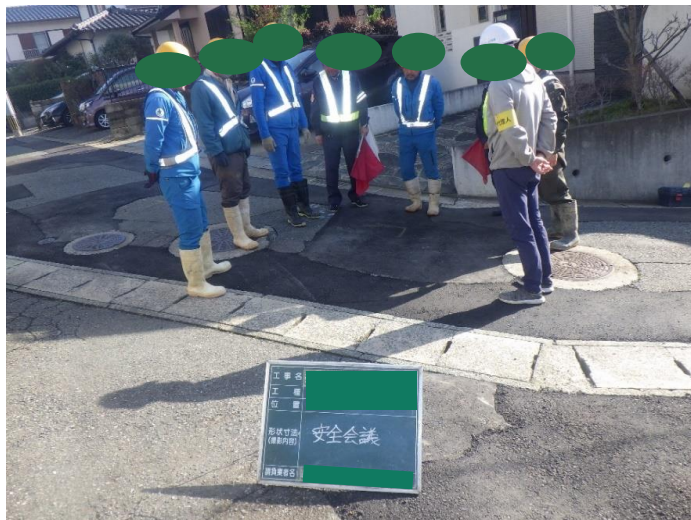
改善状況図

誘導方法の確認状況
