公共工事等事故情報

事故状況図

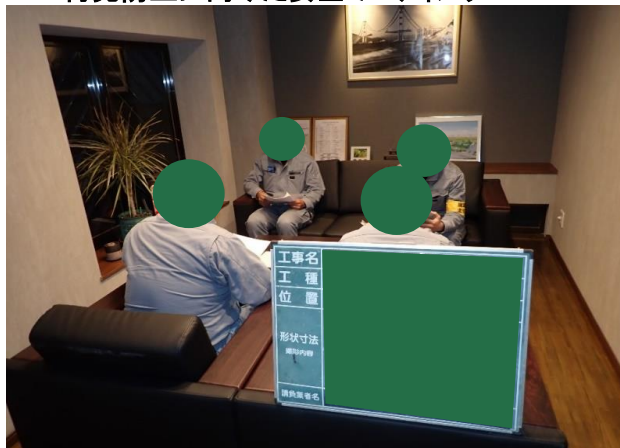
再発防止に向けた安全ミーティング

事故分類	物損公衆災害	発生日時	令和 6年 2月 21日(水曜日) 10時 52分			工事関係者区分	一次下請
事故区分	その他の物損	性別	—	年齢	—	業種区分	土木
被災程度	フェンス破損			事故レベル	I	休業見込日数	—
工事概要	運動施設更新						
事故概要	バックホウ(0.1m3)を工事現場内から撤収させるため、外周フェンスに設置されていたゲート(高さ2.5m)を通して出場しようとした際、アームが畳まれた状態であったため、アームをゲート上部に接触させたものである。						
事故原因	本件事故は、バックホウ運転者の不注意により発生したもので、通過前に門扉下の高さを考慮してバックホウのアームを下げて高を調整していれば防止できたものと考えられる。また、誘導員の配置がなされていれば防止できた可能性があると考えられる。						
改善策	安全訓練を行い、運転手及び誘導員ともに作業機械の周辺を十分注意するよう改めて確認した。
