公共工事等事故情報

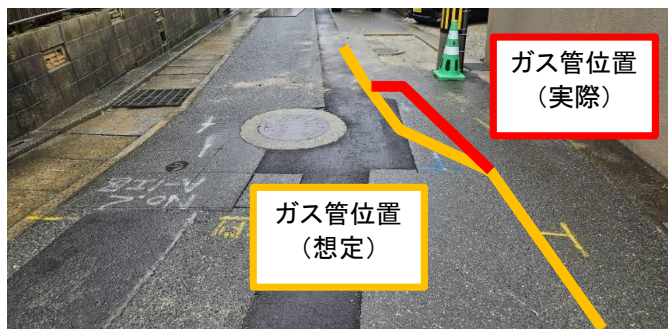
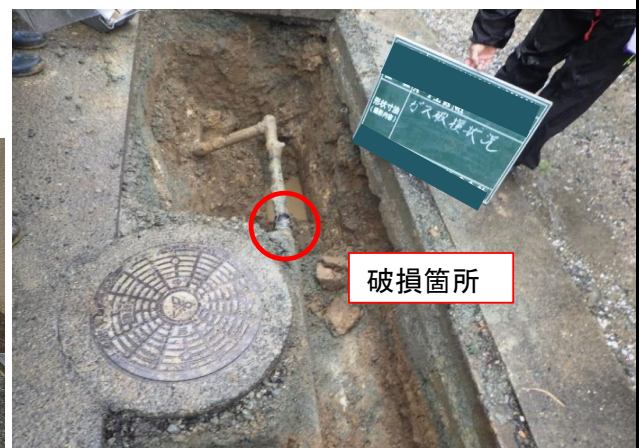
事故状況図

事故分類	物損公衆災害	発生日時	令和 6年 2月 19日(月曜日) 10時 50分			工事関係者区分	元請け
事故区分	埋設物等損傷	性別	—	年齢	—	業種区分	土木
被災程度	ガス本管(φ50ポリエチレン管)を破損			事故レベル	I	休業見込日数	—
工事概要	管布設工事						
事故概要	埋設されていたガス管を、使用廃止管と誤って判断し、破損させてしまったもの。						
事故原因	地下埋設物(ガス管)の布設位置や管種が、現地マーキングや立会時に聞いていた情報と異なるため、露出したガス管が使用廃止管であるだろうと判断し、切り込みを入れたもの。						
改善策	埋設物、不明管等を確認した時は、勝手に判断せず、埋設物管理者に協議を行うよう社内で周知・徹底するために安全会議を行うよう指導を行った。

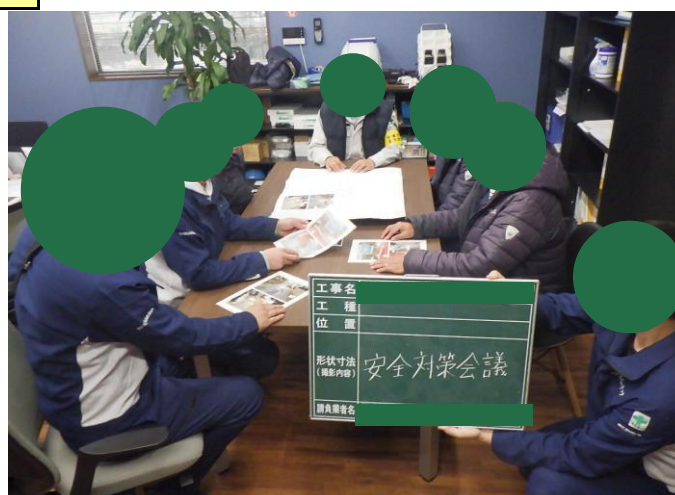
改善状況図

再発防止に向けた災害防止協議会を実施
