公共工事等事故情報

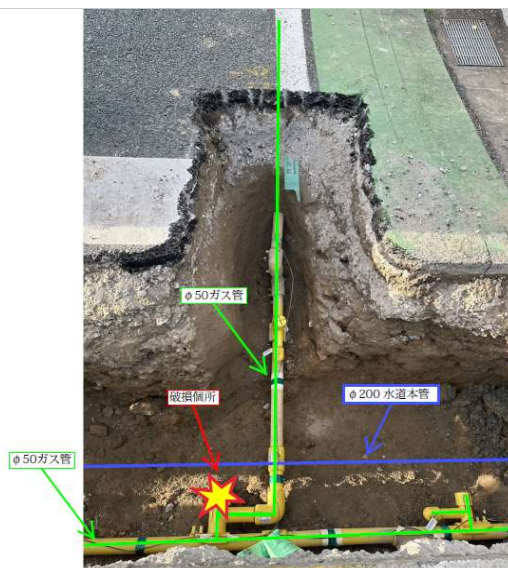
事故状況図

事故分類	物損公衆災害	発生日時	令和 6年 5月 8日(水曜日) 14時15分			工事関係者区分	元請け
事故区分	埋設物等損傷	性別	—	年齢	—	業種区分	土木
被災程度	ガス本管(φ50ポリエチレン管)を破損			事故レベル	I	休業見込日数	—
工事概要	管布設工事						
事故概要	管布設のため掘削作業を行っていたところ、ガス管の下にある、50cm程度の岩塊をバックホウの爪でほぐす際に岩塊が持ち上がり、深度80cm付近にあったガス本管(φ50)を破損させたもの。						
事故原因	地下埋設物が存在する箇所付近において、バックホウによる掘削作業を行ってしまったため。地下埋設物がクランク状に配管されていたため位置が想定しにくかった。						
改善策	地下埋設物が存在する箇所付近において掘削作業等を行う際、掘削断面内は埋設管を確認しながら人力で掘削するなど、慎重に作業を進める。なお、地盤が固結しているなどの場合はブレーカー等により周辺地盤をほぐしたうえで人力により除去するなどの方法を取る。
