# 公共工事等事故情報

事故分類	物損公衆災害	発生日時	令和 6年 6月 20日(木曜日) 14時 10分			工事関係者区分	元請け
事故区分	埋設物等損傷	性別	—	年齢	—	業種区分	建築
被災程度	事故発生箇所での漏水			事故レベル	I	休業見込日数	—
工事概要	建物解体工事						
事故概要	仮囲い設置のため、単管を打ち込む作業中地中の埋設給水管(φ150)を破損させ漏水が生じた。						
事故原因	現地にての埋設配管経路及び標示杭(鋌等)の確認を徹底していなかった。						
改善策	再発防止協議及び現地マーキングを実施し、埋設配管経路標示杭(鋌等)の確認を徹底する。不明な場合は、監督員への連絡を行い協議のうえ施工する体制を整える。

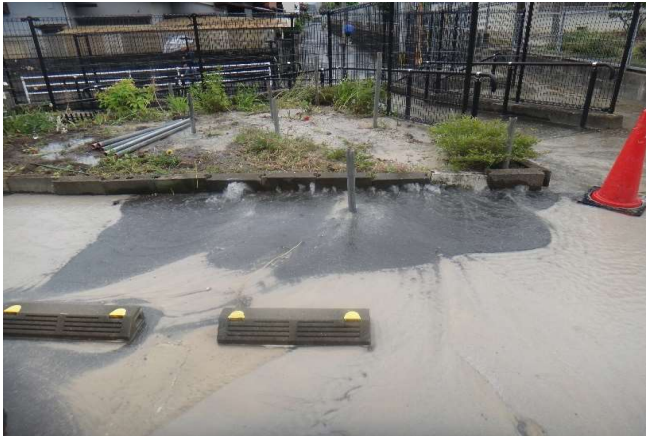
打込み単管施工中、漏水発生状況

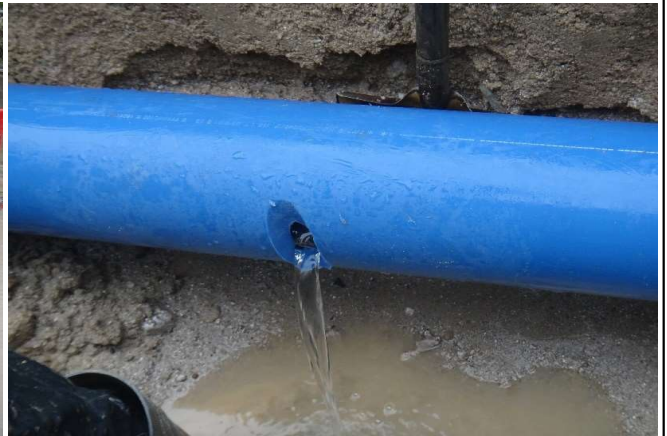
埋設給水管破損状況

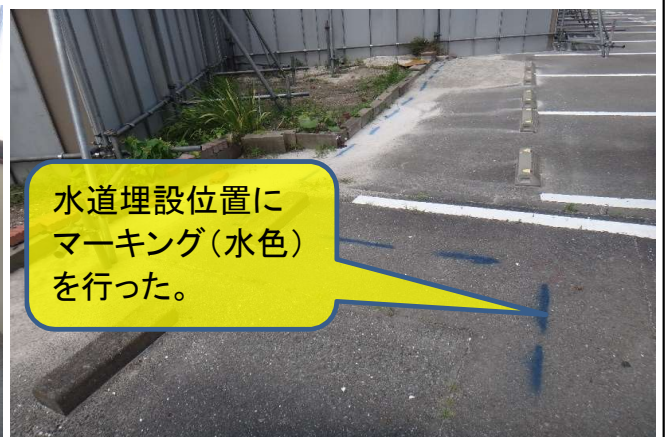
現地にての埋設配管経路確認の実施状況
