公共工事等事故情報

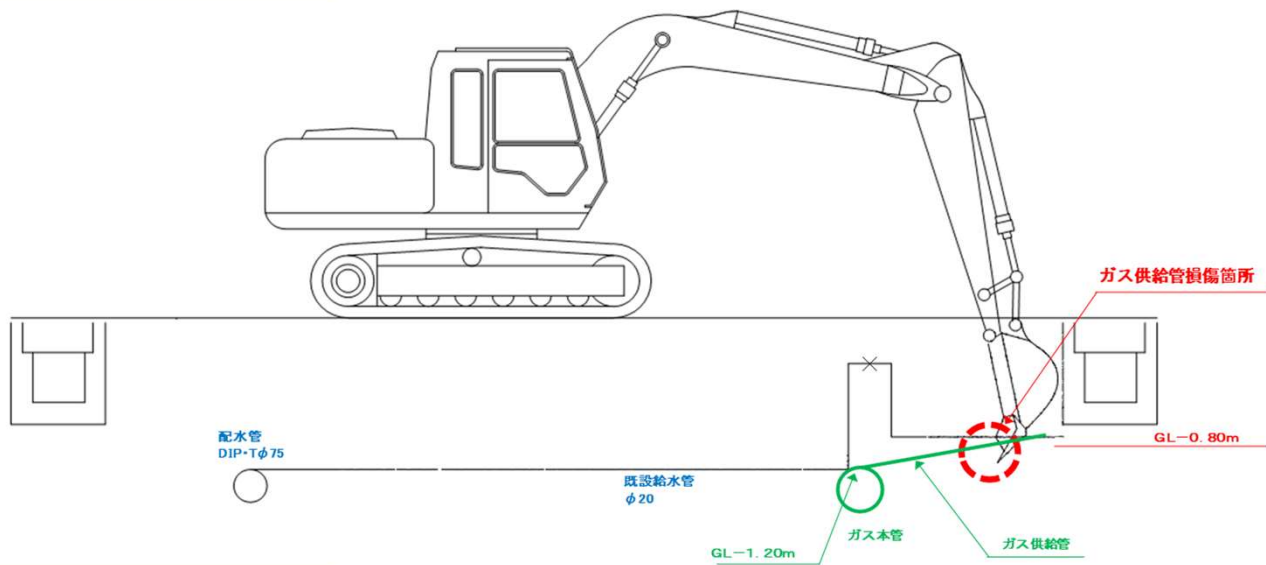
事故状況図

事故分類	物損公衆災害	発生日時	令和 6年 9月 19日(木曜日) 11時 0分			工事関係者区分	一次下請
事故区分	埋設物等損傷	性別	—	年齢	—	業種区分	土木
被災程度	ガス供給管損傷			事故レベル	I	休業見込日数	—
工事概要	埋設管取替工事						
事故概要	埋設管取替工事の掘削作業時に、バックホウがガス管に接触した感触があり 後日、ガスの漏洩が発見されたもの。						
事故原因	地下埋設物が予想される箇所近傍をバックホウにより掘削を行ったため。						
改善策	1. 事前に埋設物管理者へ掘削の際に立会の依頼を行うこと。 2. 作業開始前のKY活動にて当日掘削を行う箇所のガス管等の地下埋設物の種別、大きさ、埋設深さ、位置の確認を作業員全員に周知、徹底すること。 3. 路盤下は、人力掘削を行うこと。
