公共工事等事故情報

事故分類	物損公衆災害	発生日時	令和 6年 8月 2日(金曜日) 9時15分			工事関係者区分	元請け
事故区分	その他の物損	性別	—	年齢	—	業種区分	土木
被災程度	フェンス基礎ブロックを破損			事故レベル	I	休業見込日数	—
工事概要	管移設工事						
事故概要	掘削作業を行うためバックホウを移動していたところ、バックホウのキャタピラ部分がフェンス基礎に接触、破損が発生した。						
事故原因	施工場所が狭い状況であったが、バックホウの移動に伴う誘導を行う際に声掛けが足りていなかった。						
改善策	作業前に周囲の安全確認を徹底し、危険予知される懸念事項の周知・認識を行うこと及びバックホウ運転時、常に機械オペレーターは目視確認の徹底し、合図者と状況確認を行いながら作業する。

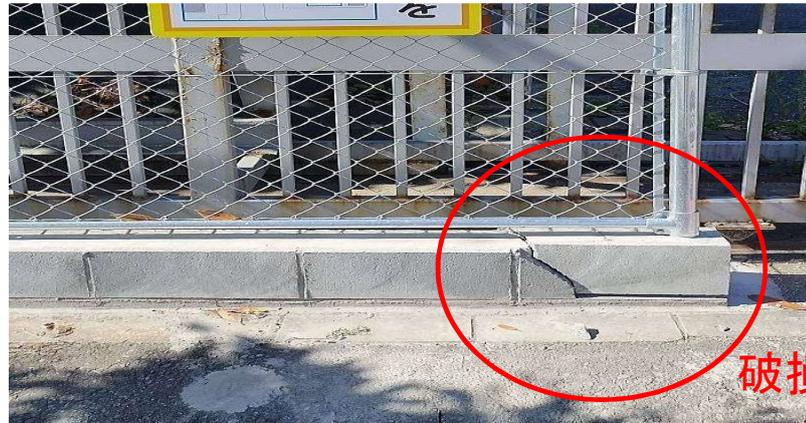
事故状況図

破損箇所

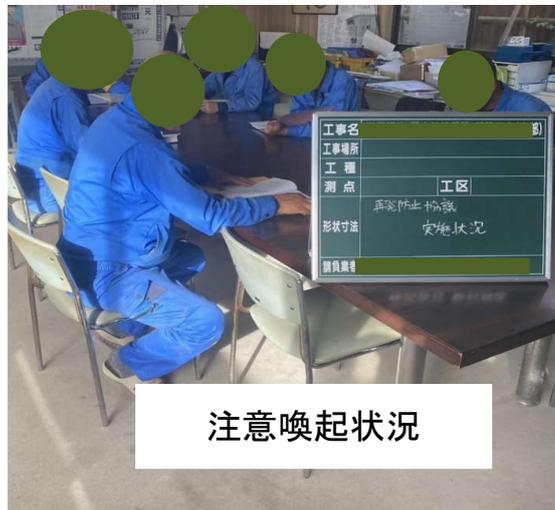
改善状況図

注意喚起状況
