公共工事等事故情報

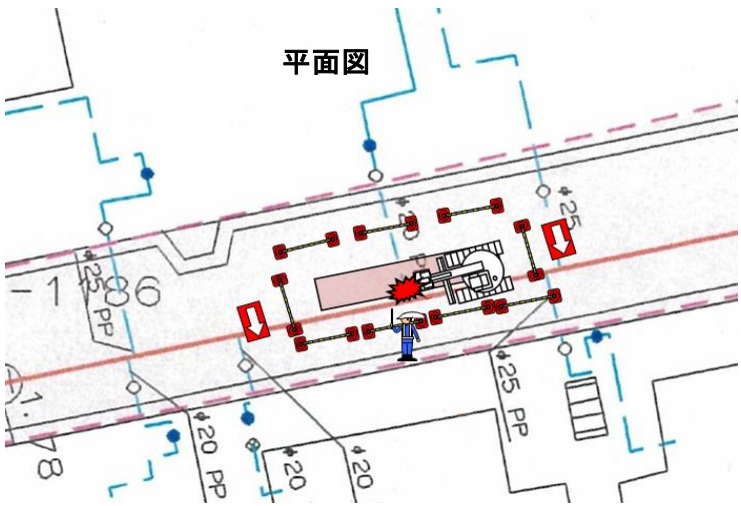
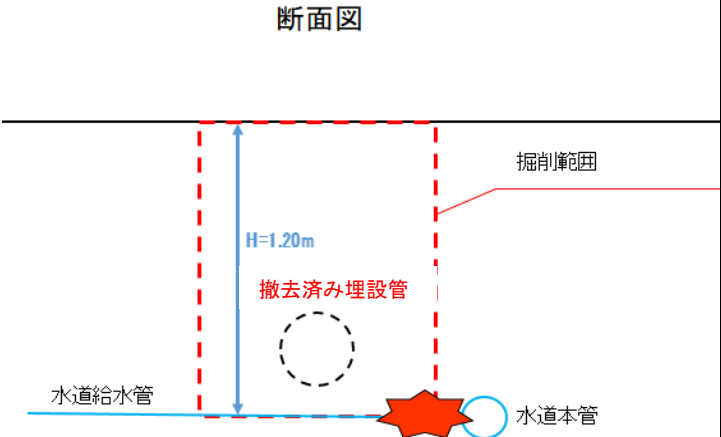
事故状況図

事故分類	物損公衆災害	発生日時	令和 6年 10月 18日(金曜日) 11時 05分			工事関係者区分	元請け
事故区分	埋設物等損傷	性別	—	年齢	—	業種区分	土木
被災程度	水道給水管の破損			事故レベル	I	休業見込日数	—
工事概要	管布設工事						
事故概要	掘削作業中、バックホウのバケットに、水道給水管を引っ掛け、破損させた。						
事故原因	埋設管位置は事前協議で把握しており、当日の朝礼にて埋設管位置確認を行ったが、掘削作業中、水道管の埋設テープが、設置されてなく人力でなく機械掘削で掘り下げた為、水道給水管を破損させた。 また、朝礼時に埋設管関係の説明はおこなったが、地上マーキングを怠った。						
改善策	事前に埋設管の地上マーキングを行い、朝礼時にて埋設管の種類、位置や深さを再度説明を行い、周知徹底を図るとともに、埋設管付近は人力にて掘削を行い慎重に作業行う。
