# 福岡市の安全推進の取り組みと 事故の発生状況

福岡市財政局技術監理課  
令和7年 9月 1日・2日

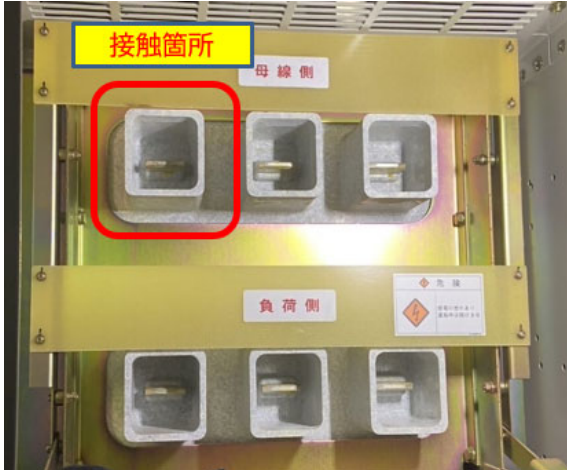
| 時期・場所・業種 | 令和6年9月 | 中央区 | 設備 |
| 分類・被害 | 労働災害(感電) | | レベルⅡ 指・腕の火傷 |
| 事故の概要 | <p>変電設備の点検時、作業員が前日と同様の作業と思い、通電箇所の機器に触れ火傷を受傷。</p> | | |

| | 基本的配慮 | <p>事業者は、電路を開路して、当該電路又はその支持物の敷設、点検、修理、塗装等の電気工事の作業を行なうときは、当該電路を開路した後に、当該電路について、次に定める措置を講じなければならない。（略）<br/> ー 開路に用いた開閉器に、<b>作業中</b>、施錠し、若しくは通電禁止に関する所要事項を<b>表示</b>し、又は<b>監視人を置く</b>こと。（安衛則 第339条）</p> | |
| | 作業方法・体制 | <ul style="list-style-type: none"> <li>・ 当日作業の周知・情報共有の確認</li> <li>・ 複数人での作業</li> </ul> | |
| | 機材・作業環境 | <ul style="list-style-type: none"> <li>・ 充電盤の施錠、危険箇所の表示</li> </ul> | |

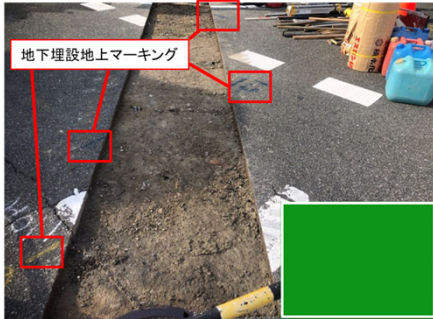
| 分類・被害 | 物損公衆災害(埋設物等損傷) | | レベル I 給水管破損 |
| 事故の概要 | <p>埋設管位置を当日のミーティングで共有していたが、現場にマーキングしていなかった。<br/>埋設テープが現れるまでバックホウでの掘削を想定していたが、埋設テープが現れず埋設管に接触し損傷。</p> | | |
| | | <p>断面図</p> | |

| 再発防止策 | 基本的配慮 | 事業者は、明り掘削の作業を行なう場合において、掘削機械、積込機械及び運搬機械の使用による <b>ガス導管、地中電線路</b> その他地下に存する工作物の <b>損壊により労働者に危険を及ぼす</b> おそれのあるときは、これらの <b>機械を使用してはならない。</b><br>(安衛則 第363条) | |
| | 作業方法・体制 | ・埋設物付近は人力で掘削 | |
| | 機材・作業環境 | ・現場への埋設管位置・深さのマーキングによる見える化 | |
| | 安全意識の向上 | ・埋設テープが見つからない場合があることを認識 | |

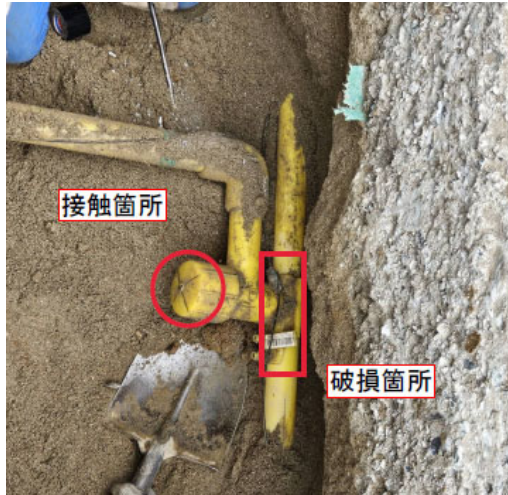
| 分類・被害 | 物損公衆災害(埋設物等損傷) | | レベルⅠ ガス管破損 |
| 事故の概要 | <p>人力掘削により埋設管を一部露出。<br/>埋設物直下の岩塊をバックホウでほぐそうとしたところクランク状に屈曲して土中にあった埋設物に岩塊が接触し、埋設物を損傷。<br/>掘削箇所内に合図者を配置し、バケット先を監視していたが、クランク部が土中にあったため、埋設物との接触に気づくことができなかった。</p> | | |

| 再発防止策 | 基本的配慮 | 事業者は、明り掘削の作業を行なう場合において、掘削機械、積込機械及び運搬機械の使用による <b>ガス導管、地中電線路</b> その他地下に存する工作物の <b>損壊により労働者に危険を及ぼす</b> おそれのあるときは、これらの <b>機械を使用してはならない</b> 。<br>(安衛則 第363条) | |
| | 作業方法・体制 | ・埋設管を露出するまで人力掘削<br>・地盤が固い場合は、電動ピック等で周辺地盤をほぐす | |

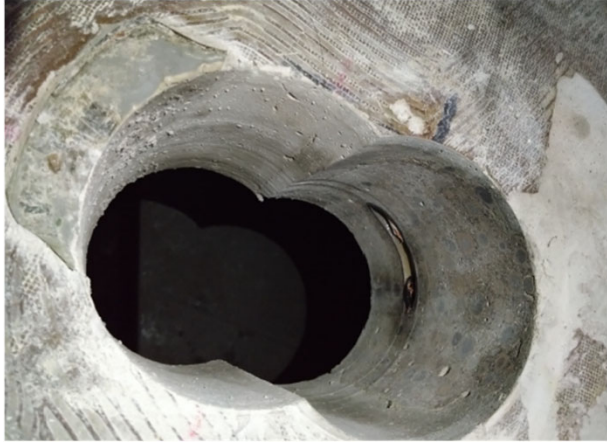
| 分類・被害 | | 物損公衆災害(埋設物等損傷) | レベル I | 空調電源線破損 |
| 事故の概要 | <p>便所改修において、コア抜き作業の前にはレントゲン調査を行うこととしていた。</p> <p>当初既設穴利用としていた箇所が、その後の調整で既設穴の近傍に変更されたが、当該位置には埋設線はないと考え、調査を行わずにコア抜きしたところ、床版内の埋設電線を損傷。</p> | | | |

| 再発防止策 | 基本的配慮 | <p>工事の<b>施工に先立ち</b>、設計図書に定められた<b>調査</b>を行い、監督職員に報告する。<br/> (公共建築改修工事標準仕様書(機械設備工事編) 第1編一般共通事項 第1章一般共通事項 第5節施工調査)</p> | | |
| | 作業方法・体制 | <p>・コア抜き箇所が既設穴の近傍でも支障物探査(レントゲン調査)を行う</p> | | |

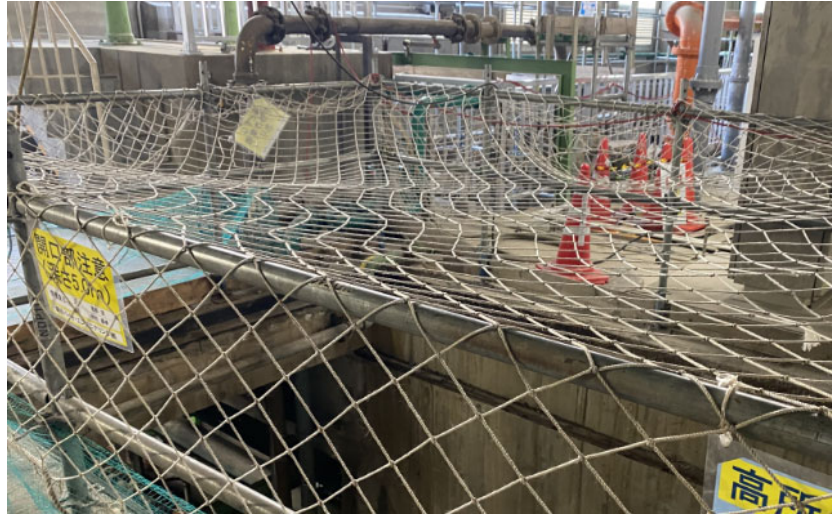
網掛けによる墜落防止

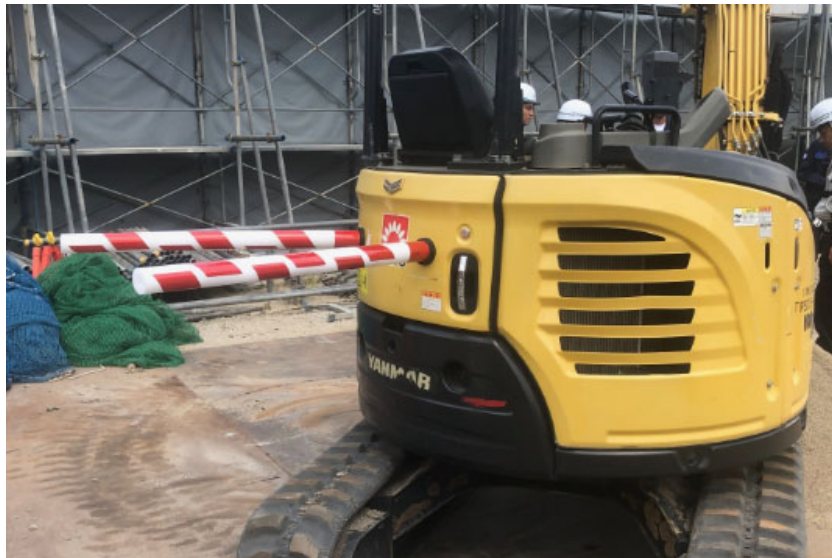
赤白棒による機械後方の立入禁止

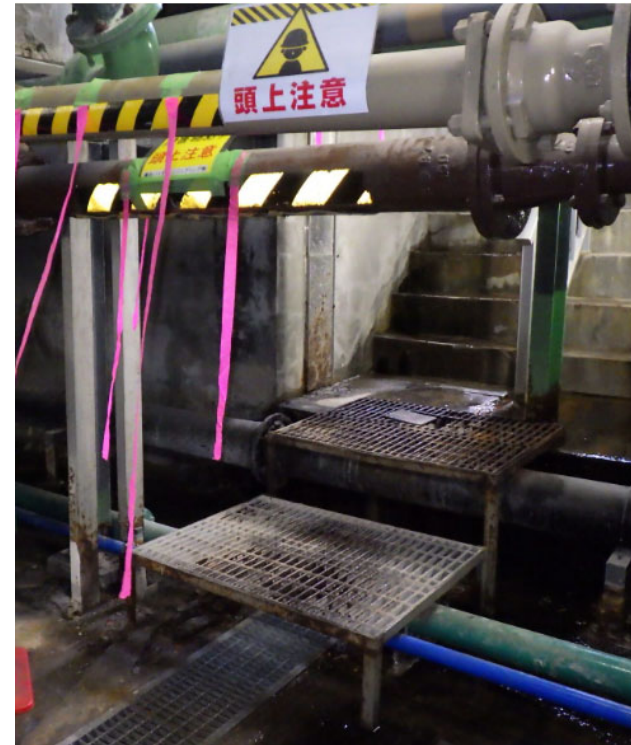
色テープによる衝突防止
