公共工事等事故情報

事故分類	物損公衆災害	発生日時	令和 6年6月17日(月曜日)12時10分			工事関係者区分	一次下請
事故区分	埋設物等損傷	性別	—	年齢	—	業種区分	土木
被災程度	ガス供給管の破損			事故レベル	I	休業見込日数	—
工事概要	埋設管撤去工						
事故概要	埋設管撤去作業における掘削作業時に、バックホウのバケットが誤ってガス供給管φ30と接触し、破損させたもの。						
事故原因	埋設管を露出させず、バックホウで土砂積込を行っていた。						
改善策	事故再発防止研修を開催し、事故の検証・改善策について検討を行い、再発防止に努めた。 ・埋設物付近の掘削作業は人力掘削を厳守し、更に人力にてバケットに土砂の積込を行う。

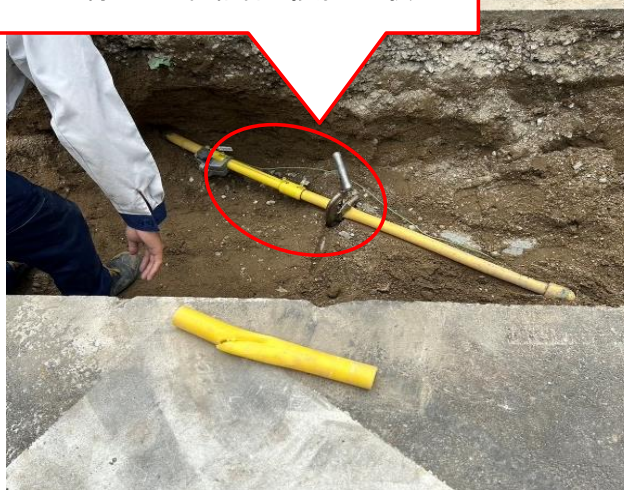
事故状況図

堀山の中に集積した土砂をバックホウを使用して掻き出した際にガス供給管に接触し破損
