公共工事等事故情報

事故分類	物損公衆災害	発生日時	令和 6年 6月20日(木曜日) 12時 20分			工事関係者区分	元請け
事故区分	埋設物等損傷	性別	—	年齢	—	業種区分	土木
被災程度	周辺への影響なし			事故レベル	I	休業見込日数	—
工事概要	管布設工事						
事故概要	バックホウによる掘削中、本管から斜め上に約15cm突き出していた使用廃止管にバケットが接触した。						
事故原因	本管の位置を把握していたが、近くをバックホウにより掘削していたため、斜め上側に突き出していた使用廃止管を破損した。						
改善策	地下埋設物の付近での掘削作業においては、人力掘削を行うよう徹底した。

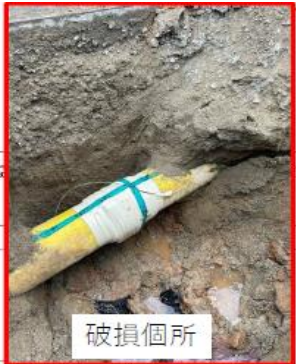
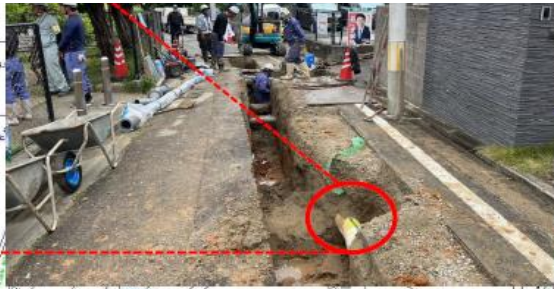
事故状況図

破 損 状 況
