# 公共工事等事故情報

## 事故状況図

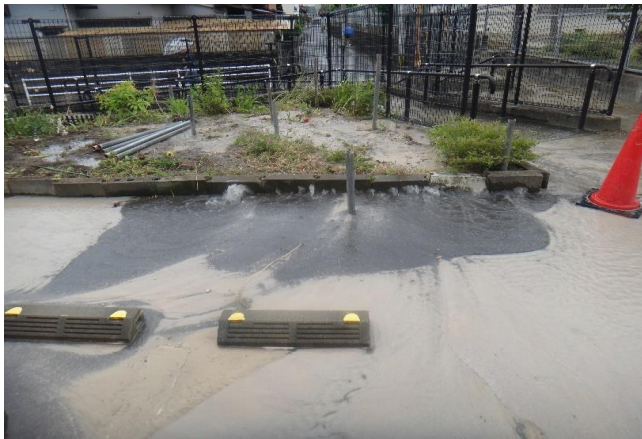
事故分類	物損公衆災害	発生日時	令和 6年 6月 20日(木曜日) 14時 10分			工事関係者区分	元請け
事故区分	埋設物等損傷	性別	—	年齢	—	業種区分	建築
被災程度	事故発生箇所での漏水			事故レベル	I	休業見込日数	—
工事概要	建物解体工事						
事故概要	仮囲い設置のため、単管を打ち込む作業中地中の埋設給水管(φ150)を破損させ漏水が生じた。						
事故原因	現地にての埋設配管経路及び標示杭(鉄等)の確認を徹底していなかった。						
改善策	再発防止協議及び現地マーキングを実施し、埋設配管経路標示杭(鉄等)の確認を徹底する。不明な場合は、監督員への連絡を行い協議のうえ施工する体制を整える。

打込み単管施工中、漏水発生状況

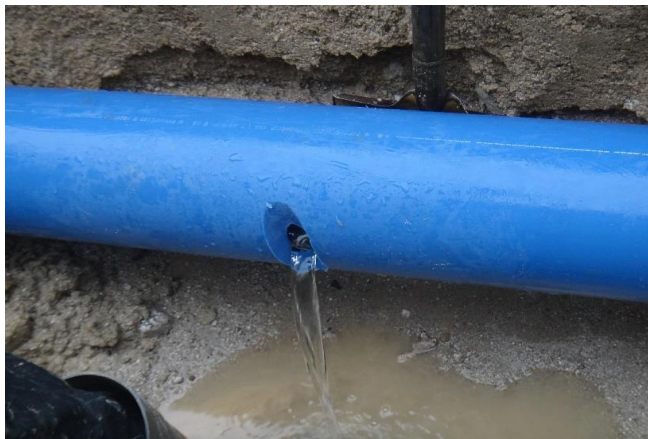
埋設給水管破損状況
