公共工事等事故情報

事故状況図

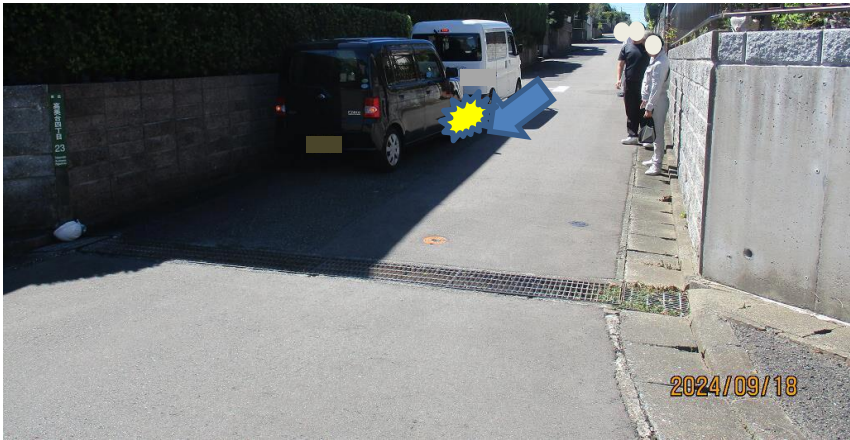
後進時に一般車両と接触

後進しているときに確認不足及び、合図する人がいない。

事故分類	死傷公衆災害	発生日時	令和 6年 9月18日(水曜日) 10時 10分			工事関係者区分	元請け
事故区分	第三者人身	性別	男性	年齢	68	業種区分	土木
被災程度	車両バンパーの傷 腰の痛みの訴え			事故レベル	Ⅱ	休業見込日数	
工事概要	側溝除草清掃作業						
事故概要	側溝除草清掃作業を行うため作業場所に到着し、道路沿いに駐車しようと後進し、後続車の前方バンパーに接触させたもの。						
事故原因	運転手の後方不注意、及び合図者が車両が停止するまで誘導していなかった。						
改善策	JAF(日本自動車連盟)等が提供する、車両運転時の危険予知や事故回避に関する動画なども利用し、安全運転に対する知識及び意識の向上を図らせる。

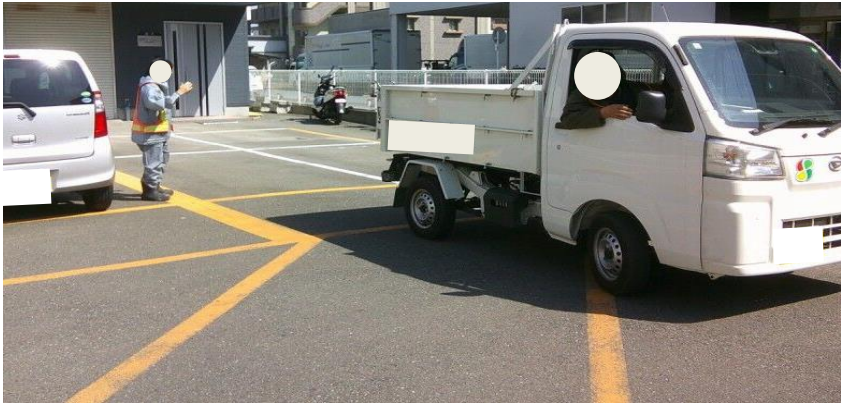
改善状況図

合図者配置状況

後進する場合、後方確認と合図者を必ず配置する。
