公共工事等事故情報

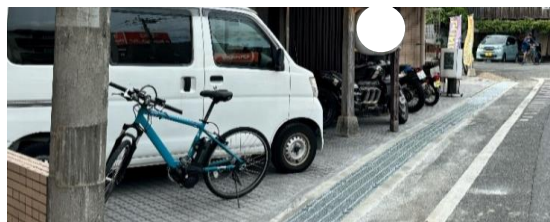
事故状況図

事故分類	物損公衆災害	発生日時	令和 6 年10月18日(金曜日) 12 時 40分			工事関係者区分	元請け
事故区分	その他の物損	性別	—	年齢	—	業種区分	土木
被災程度	車両及び施工箇所近傍の汚損			事故レベル	I	休業見込日数	—
工事概要	側溝の床版化						
事故概要	本件工事は、既存側溝の上部(深度約10cmまで)を撤去しその部分を再築造するもので、受注者は周辺への粉塵の影響に配慮して、特殊なカッターにより側溝上部を撤去していた。しかしながら、現場条件から事故発生箇所の沿道側側壁がカッターで撤去できず、やむをえずピックハンマーを用いて既存側溝の一部を取り壊した際の粉塵で、沿道民地のタイルや外壁及び屋根、並びに駐車中の車輛(バイクと軽バン)を汚損させ苦情に至ったものである。						
事故原因	ピックハンマーによる作業によって粉塵等が発生することが予想できたものと考えられるが、施工箇所近傍の車両等に対し養生を行えていなかった。						
改善策	①ピックハンマー等の粉塵の発生が予想できる作業を行う際には、事前に施工箇所近傍に対して工事及び対策方法の説明を行い汚損防止に努める。
