公共工事等事故情報

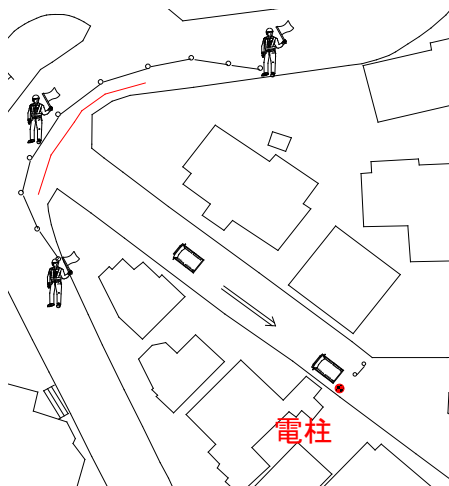
事故状況図

事故分類	物損公衆災害	発生日時	令和6年10月14日(月曜日) 12時 40分			工事関係者区分	一次下請
事故区分	自動車等	性別	—	年齢	—	業種区分	土木
被災程度	リアバンパー(左)の破損			事故レベル	I	休業見込日数	—
工事概要	管の老朽化に伴う管整備工事						
事故概要	交通誘導警備員は不在としコーンバー等で規制は行っていたものの、通行止めした区域に進入した車両が、その後進入位置まで後進した際、車両後方を電柱に接触させたもの。						
事故原因	被災車両運転者の後進時における運転ミスが原因であると考えられるが、進入口において道路使用許可条件どおり交通誘導員の配置がなされていれば事故は防止できたものと考えられる。						
改善策	道路使用許可条件を再確認するとともに、持場を離れる際は、声かけを行い交代の誘導員を適切に配置するよう指導した。
