# 公共工事等事故情報

事故分類	労働災害	発生日時	令和 6年 10月 30日(水曜日) 16時 30分			工事関係者区分	二次下請
事故区分	工具等取扱	性別	男性	年齢	40	業種区分	建築
被災程度	左肩4cm程度の裂傷			事故レベル	(技術監理課で記入)	休業見込日数	4日以上
工事概要	建物解体工事						
事故概要	<ul style="list-style-type: none"> <li>被災者は解体住棟3階(階段室)の天井塗膜に対して石綿建材除去工事を行っており、エア一回転ガン(高圧水を噴射し塗膜を除去するもの)を使用していた(天井塗膜の除去であるため、上向きで作業をしていた)。</li> <li>午後4時30分頃、階段部でエア一回転ガンを起動させた際の反動により体勢が崩れ、高圧水が自身の方に噴射され、左肩を負傷した。</li> </ul>						
事故原因	<p>【不安定な場所における、機器(起動時に反動を伴うもの)の起動】</p> <ul style="list-style-type: none"> <li>階段室の階段部分という不安定な場所で機器を起動した。</li> <li>噴出した高圧水により足元が濡れており、滑りやすい場所で機器を起動した。</li> </ul> <p>[状況が生じた背景]</p> <ul style="list-style-type: none"> <li>被災者は作業時間が終了間近であり、早く作業を終わらせようと焦っていた。</li> <li>被災者は単独で作業を行っていた。</li> </ul> <p>(被災者の作業体勢・環境に対して、職長等の目が行き届かない状況であった)</p> <p>【体勢が崩れた際にエア一回転ガンのトリガーから指を放さなかった】</p> <ul style="list-style-type: none"> <li>エア一回転ガンは、トリガーから指を放した時点で噴出される高圧水が瞬時に減圧される仕様であるが、体勢が崩れたことによるガン先の暴れは咄嗟の出来事であり、トリガーを押した状態のままガン先が被災者方向に向いてしまった。</li> <li>ガンの暴れを抑えようとする際、返って強く握ってしまった可能性がある</li> </ul>

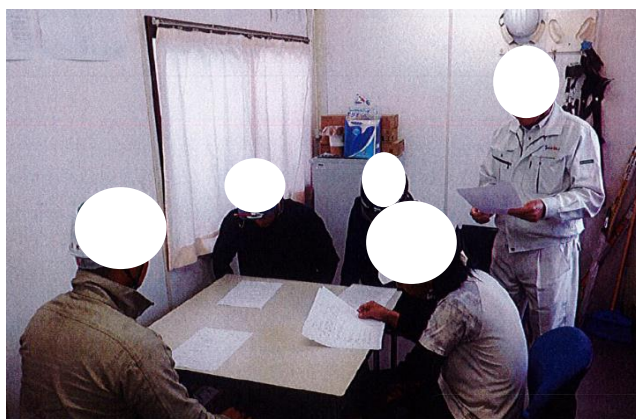
## 改善状況図

防護服の使用  
(ウォータージェット専用保護具 アクアガード)

改善策	<ul style="list-style-type: none"> <li>周知会、再発防止協議の実施</li> <li>防護服の使用(ウォータージェット専用保護具 アクアガード)</li> </ul>

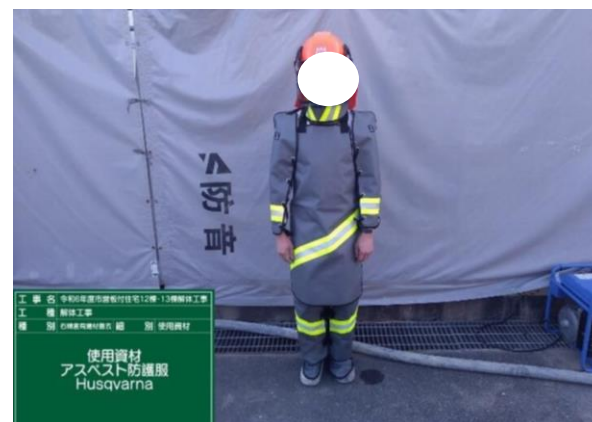
周知会・再発防止協議の実施状況
