公共工事等事故情報

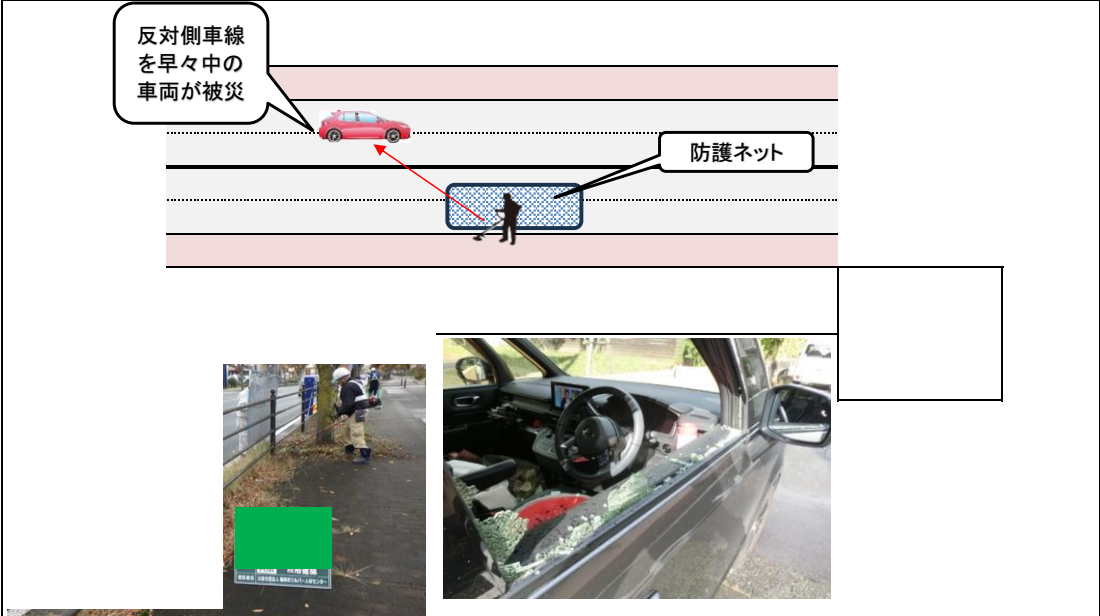
事故状況図

事故分類	物損公衆災害	発生日時	令和6年11月27日(水曜日) 11時00分頃			工事関係者区分	元請け
事故区分	その他の物損	性別	—	年齢	—	業種区分	土木
被災程度	車両窓ガラス1枚破損			事故レベル	I	休業見込日数	—
工事概要	歩道除草						
事故概要	歩道上で刈払機による除草作業中、走行中の一般車両（被災車両）の運転席窓ガラスが破損したとの訴えがあったもの。						
事故原因	刈払機に合わせてネットを移動させる際に、ネットの上や横から石が外に飛び出し、それにより事故に至った可能性が高い。						
改善策	現場全体を再度確認し、一般道路の近傍などで刈払機を用いて除草作業を行う場合、飛散防止ネットを設置し、刈払機等と車両等との間を確実に防護すること。 また、さらに飛散の少ない器具の使用を検討し導入すること。

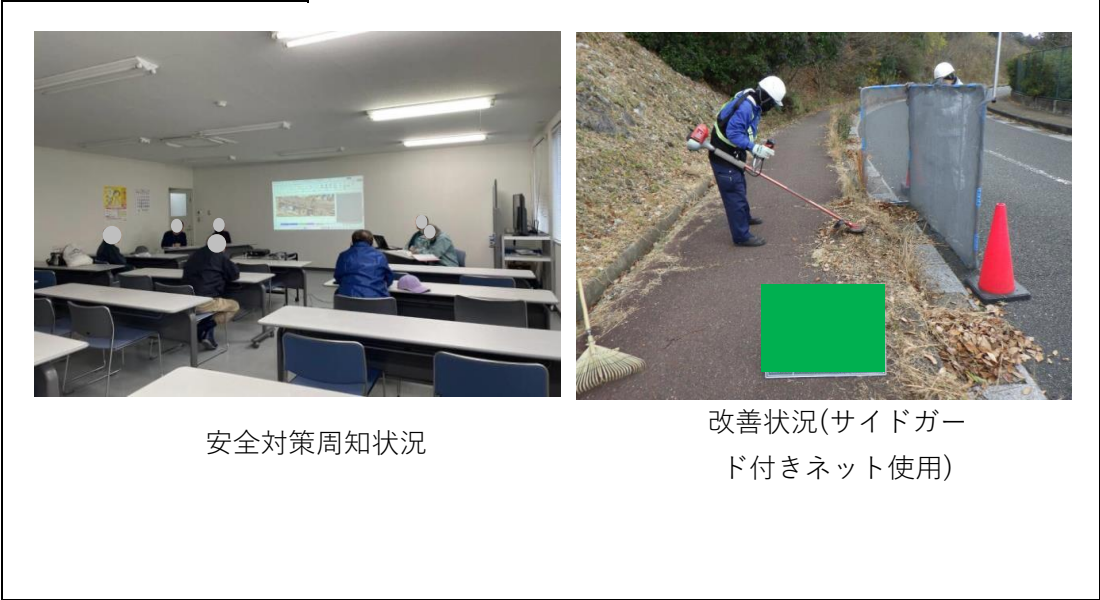
改善状況図

改善状況(サイドガード付きネット使用)
