公共工事等事故情報

事故分類	物損公衆災害	発生日時	令和7年1月9日(木曜日)11時00分			工事関係者区分	一次下請
事故区分	その他の物損	性別	—	年齢	—	業種区分	建築
被災程度	建物軒裏の一部破損			事故レベル	I	休業見込日数	—
工事概要	放課後児童クラブ改築工事						
事故概要	バックホウを搭載したトラックが建物の間を結ぶ空中渡り廊下の下を通過した際、軒裏に接触して破損させたもの。						
事故原因	作業当日のバックホウの積込時に渡り廊下下の高さ(2.95m)を下回る高さかどうかを確認しておらず、また、重機の一番高い部分であるアームを下げていたものの下げ幅が足りていないことに気付いていなかったため(高さ3.05m)、搬入の際にそのまま誘導員が通過できると安易に判断し、目測を誤って誘導したため、事故が発生したもの。						
改善策	<ul style="list-style-type: none"> ・重機を荷台に乗せた際の高さを事前に確認し誘導員に周知する。 ・既存渡り廊下手前で一旦停止し高さを確認した上で誘導員が慎重に誘導する。 ・既存渡り廊下の手前と奥に高さ制限を認識できる標識ロープを設置する。

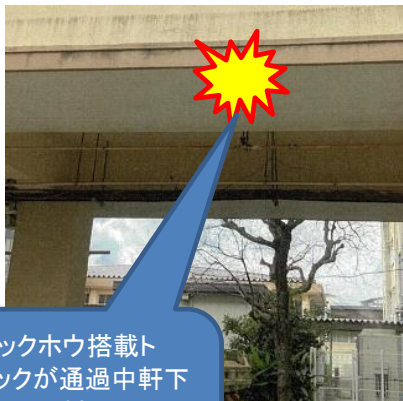
事故状況図

バックホウ搭載トラックが通過中軒下通過中破損

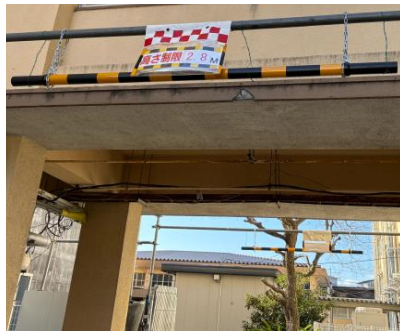
改善状況図

標識バー、看板設置状況
