公共工事等事故情報

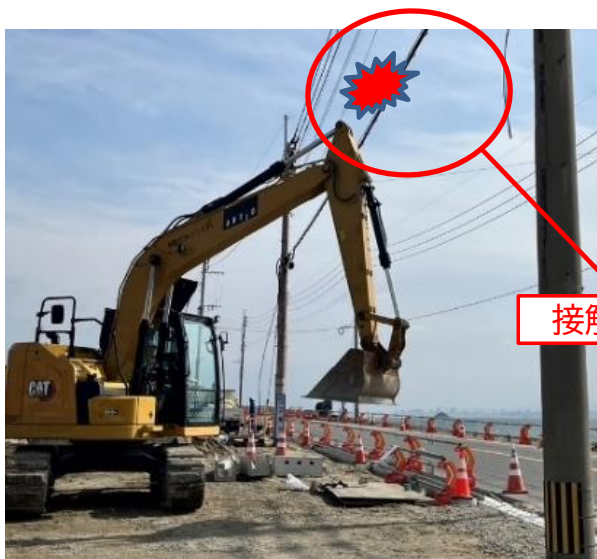
事故状況図

事故分類	物損公衆災害	発生日時	令和7年2月3日(月曜日)11時59分			工事関係者区分	一次下請
事故区分	架空線・信号等損傷	性別	—	年齢	—	業種区分	土木
被災程度	架空線(NTT通信ケーブル)の断線			事故レベル	I	休業見込日数	—
工事概要	道路舗装工事						
事故概要	側溝敷設後の土砂埋戻し作業中、重機のアーム部が上空の架空線(NTT通信ケーブル)に接触し、架空線を断線させたもの。						
事故原因	<ul style="list-style-type: none"> ・バックホウ運転者の上空への注意が不十分であった。 ・架空線に近接して作業する中で、合図者の配置がなかった。 						
改善策	<ul style="list-style-type: none"> ・作業前のKY活動等において、作業機械が移動等する箇所にある架空線等の位置を関係者全員で現地確認するなど改めて注意喚起を行う。 ・作業機械の作動時には必ず合図者を配置し、合図者は架空線等へ十分注意を払いながら適切な指示を行うこと、運転者は合図者の指示を厳守することなど安全な手順を徹底させる。 ・支障することが予想される架空線の位置等に、これを認識しやすくするための表示等を予め行っておく。

接触し断線

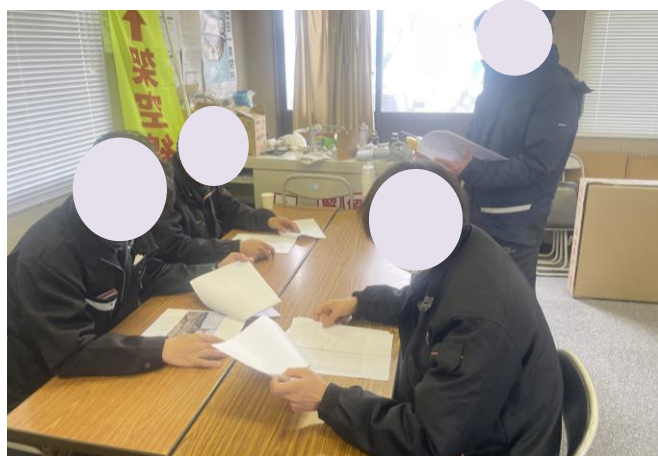
改善状況図

近接物の注意喚起

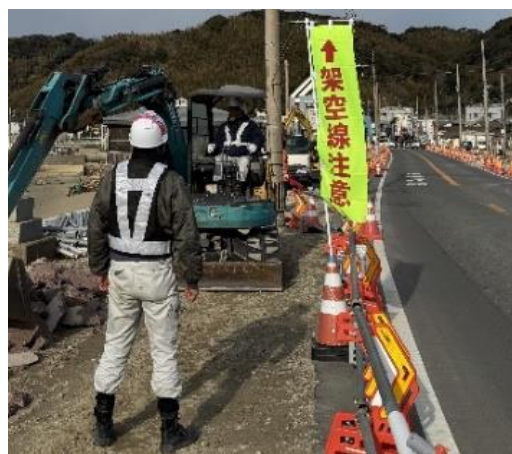
安全ミーティング
