公共工事等事故情報

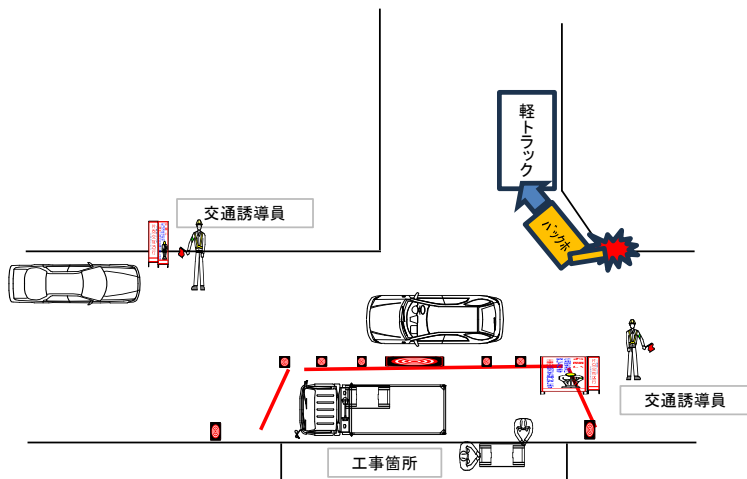
事故状況図

事故分類	物損公衆災害	発生日時	令和 7 年 2 月 27日(木曜日) 15時10分			工事関係者区分	元請け
事故区分	埋設物等損傷	性別	—	年齢	—	業種区分	土木
被災程度	民地ブロック塀破損			事故レベル	I	休業見込日数	—
工事概要	側溝改良工事						
事故概要	側溝の布設作業を行っていて、作業に用いていた上記バックホウを一旦後進により道路対面側の交差点角部に左側に寄せながら停車させようとした。その際、バックホウのアームは折りたたんでいたが車体左側を向いていた。バックホウの後方には一般車両(軽トラック)が停車していて、運転者はこれに接触させないように特に後方に注意を向けていたため、前方左側にあったアームが沿道の民家ブロック塀に接近しているのに気付かず接触した。						
事故原因	バックホウを後進により移動させていた際、運転者による周辺確認が十分でなかったことが事故の原因である。						
改善策	工事区域等で作業機械を移動等させる際には、合図者を配置し運転者及び合図者ともに作業機械周辺をくまなく確認しながら慎重に移動させるよう徹底することとした。
