公共工事等事故情報

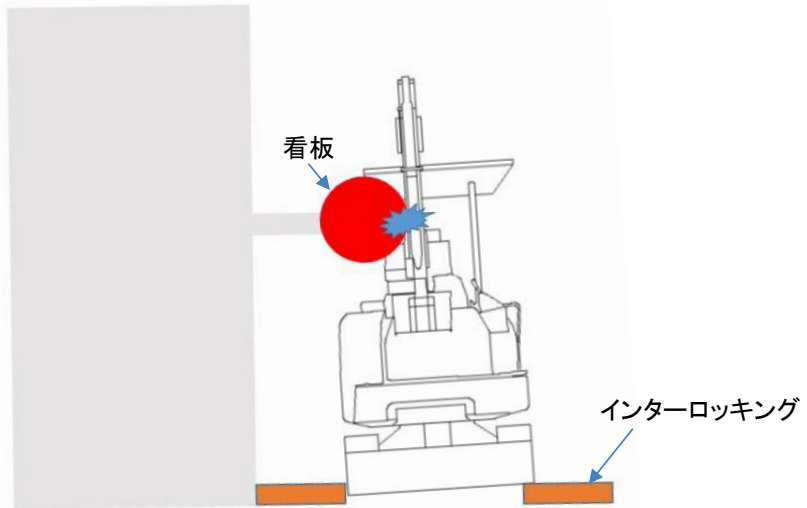
事故状況図

事故分類	物損公衆災害	発生日時	令和7年4月8日(火曜日) 1時 45分			工事関係者区分	元請け
事故区分	埋設物等損傷	性別	—	年齢	—	業種区分	土木
被災程度	沿道看板の破損			事故レベル	I	休業見込日数	—
工事概要	埋設管布設作業						
事故概要	作動中のバックホウ(0.1m3)が、アームを店舗看板に接触させこれを破損した。						
事故原因	歩道内に地下鉄出入り口があり、幅員が狭隘になっていたため、アームを旋回させることができず、掘り上げた土砂はアームを伸ばすなどして前方ダンプトラックに積み込んでいた。また、当歩道はインターロッキング舗装がなされていて、掘削作業にあたり一旦インターロッキングを撤去していたが、沿道部については店舗構造物への影響を避けるため一部残っていた。そのようななか、バックホウがインターロッキングの段差(約6cm)を下りたことによりアームが沿道側に少し近づき被災した看板に接触させたものである。						
改善策	周囲の構造物だけでなく、段差等も含めて事前確認を行うよう指導した。また、運転を開始する前に周囲の確認を行い、運転者は合図者の指示に従うよう指導を行った。
