公共工事等事故情報

| 工事概要 | 建物新築工事 | | | | | | |
| 事故概要 | 壁配筋段取り時、昇降用梯子を使用せず近道行動を行い、足を滑らせ地中梁(高さ1m下)に墜落した際に鼻骨を骨折・口唇を裂傷した。 | | | | | | |

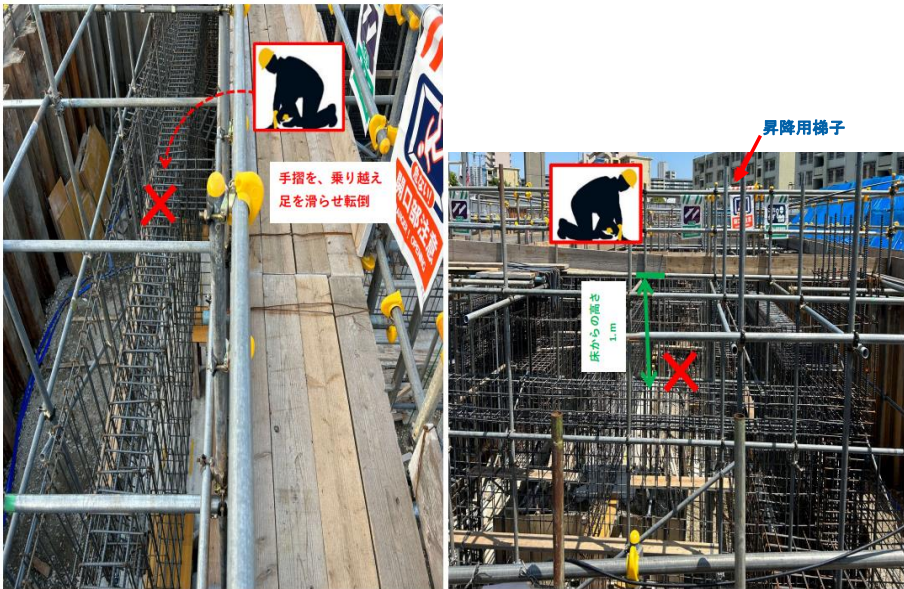
事故状況図

| 事故原因 | 被災者は鉄筋足場に設置してある昇降用梯子を使用せず近道行動を行い、足を滑らせ墜落した。 | | | | | | |

| 改善策 | 工事関係者へ現場朝礼・現場昼礼等にて近道行動の禁止を周知を行う。 昇降用梯子の設置箇所の明確な表示を行う。 新規入場者教育資料に近道行動の禁止の追記して入場教育を行う。 | | | | | | |

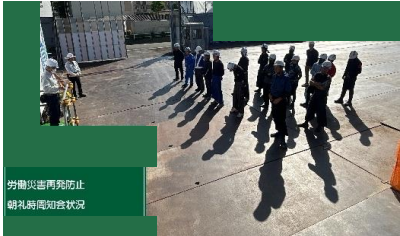
改善:現場朝礼での安全行動の周知

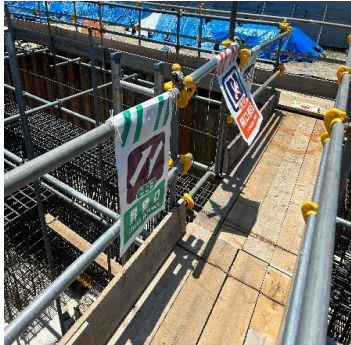
改善:昇降用梯子 明確な表示

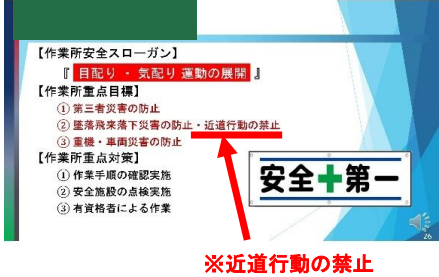
改善:新規入場者教育資料へ近道行動禁止項目の追記
