公共工事等事故情報

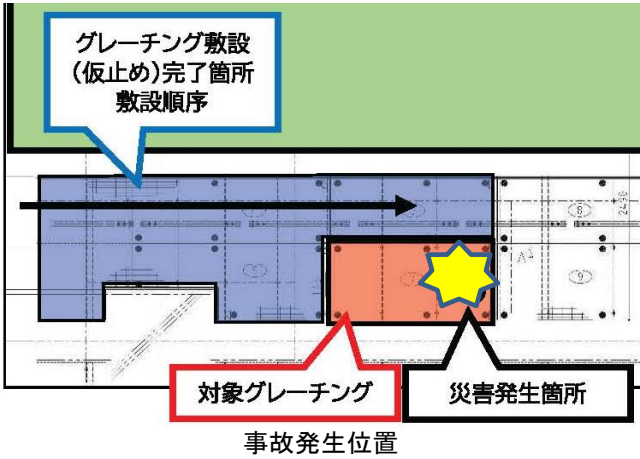
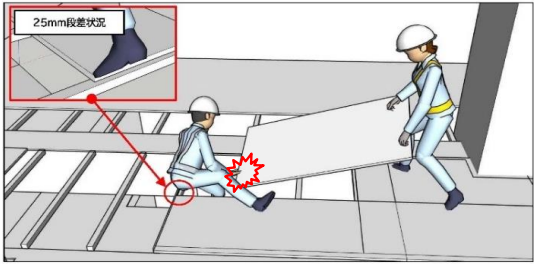
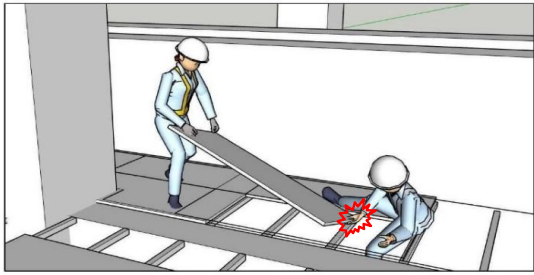
事故状況図

事故分類	労働災害	発生日時	令和 7年 7月 18日(金曜日) 11時 40分			工事関係者区分	三次下請
事故区分	その他	性別	男性	年齢	51	業種区分	設備
被災程度	右手指末節骨開放骨折、右手指中節骨裂離骨折			事故レベル	Ⅱ	休業見込日数	7日
工事概要	グレーチング敷設作業						
事故概要	屋内にて、作業員2人でグレーチング敷設作業中に被災者が取付箇所受枠に足をかけた際にバランスを崩し、持っていたグレーチングと受枠の間に右手の指を挟み骨折した。						
事故原因	1. グレーチング敷設作業について、安全に作業を行うための手順や方法が作業員に周知されていなかった。 2. 作業グループごとのKYKがなく、全体でKYKを行っていたため、グレーチング敷設作業に特化した危険性の共有がなされていなかった。						
改善策	1. グレーチング敷設作業の手順見直し 2. KYKの見直しおよび今回見直しを行った作業手順の周知 3. 安全教育の実施(作業員全員へ事故原因、再発防止策を周知)

事故発生状況(※フルハーネス等は記載省略)
