公共工事等事故情報

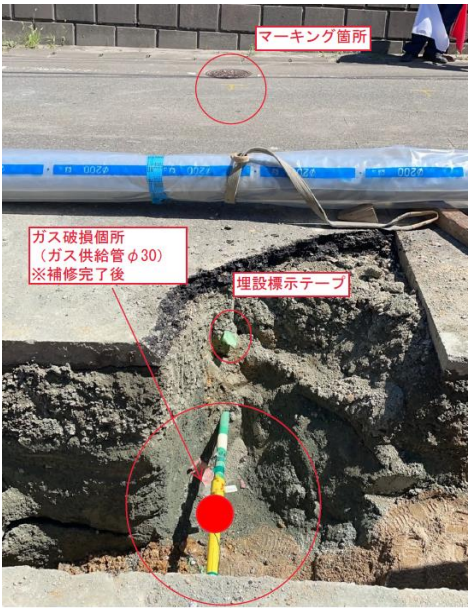
事故状況図

事故分類	物損公衆災害	発生日時	令和 7年 7月 30日(水曜日) 13時35分			工事関係者区分	元請け
事故区分	埋設物等損傷	性別	—	年齢	—	業種区分	土木
被災程度	ガス本管(φ30)を破損			事故レベル	I	休業見込日数	—
工事概要	管布設工事						
事故概要	本管(GXφ200)布設のための掘削作業中に、GL-0.65mに布設されていたガス供給管φ30を破損させたもの。						
事故原因	地下埋設物(ガス)のマーキングを事前に行っていたが、バックホウの運転者が事故発生箇所に施されていたマーキングを見落とし、掘削作業を継続して深度65cmにあった被災管にバケットを接触させた。このとき、当作業には合図者は配置されていたが、合図者の注意がバックホウのバケット先端側に集中していたため同様にマーキングを見落としした。なお、道路北側のマーキング付近に掘削土が散乱し視認しづらくなっていたことも見落としの要因の一つと考えられる。						
改善策	掘削を伴う作業を行う際は、作業日当日に地下埋設物の有無について運転者のみでなく作業員全員で確認を行い作業に取り掛かる。
