公共工事等事故情報

事故状況図

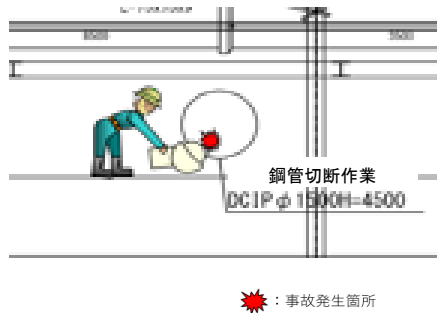
事故発生状況図

事故分類	労働災害	発生日時	令和7年9月9日(火曜日)18時20分			工事関係者区分	一次下請
事故区分	工具等取扱	性別	男性	年齢	32才	業種区分	土木
被災程度	顔面切創			事故レベル	I	休業見込日数	0日
工事概要	配管撤去作業						
事故概要	被災者が既設管(φ1500)切断時、使用していたエンジンカッターがキックバックにより跳ね返り顔面に接触して裂傷した。						
事故原因	・管径が大きく厚みが2cm程度あり、管の下部に切残しがあったため、切断面の状態を十分に確認せずに再切断を行ったこと。 ・その際、切断面の正面に立って作業を行い、キックバックゾーンを接触させてしまったこと。						
改善策	1)事実確認と再発防止教育を実施した。(R7.9.9) 2)再切断を行う場合は、エンジンカッターを停止し、切断面の状態を確認すること。 (照明を当てるなどして確認) 3)切断面の正面に顔面がくる位置で作業を行わないこと。 4)キックバックゾーンでの切断作業を行わないこと。 5)保護具(フェイスガード)を使用すること。

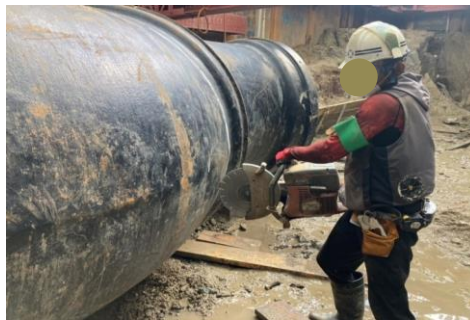
再発防止検討状況

フェイスガードの使用
