公共工事等事故情報

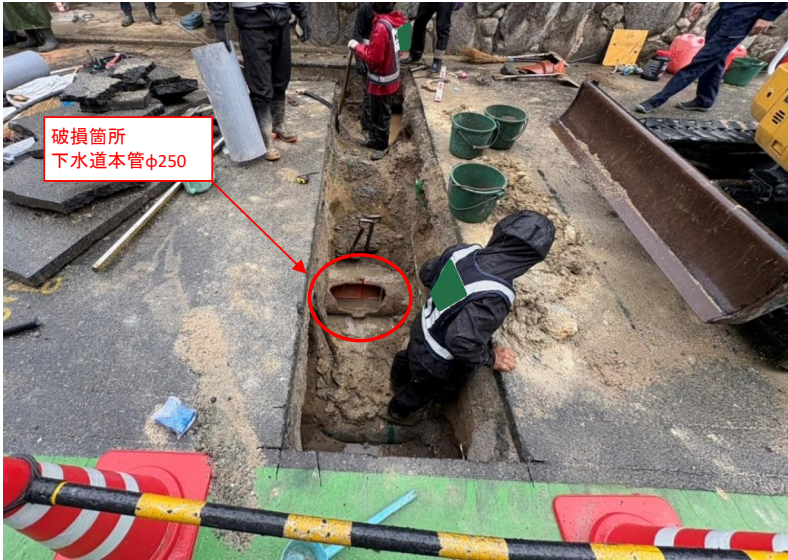
事故状況図

事故分類	物損公衆災害	発生日時	令和 7年 10月 16日(木曜日) 13時15分			工事関係者区分	元請け
事故区分	埋設物等損傷	性別	—	年齢	—	業種区分	土木
被災程度	下水道本管(φ250)を破損			事故レベル	I	休業見込日数	—
工事概要	管修理工事						
事故概要	管修理工事のための掘削作業中に、GL-1.20mに布設されていた下水道本管φ250を破損させたもの。						
事故原因	下水道管マンホール等による掘削前の管路の確認不足や掘削時に人力による他の埋設物の確認不足、また掘削時に埋設物標示シートの埋設が無かったため、近くに他の埋設物は無いだろうという思い込みで掘削を行ったことが原因であると考えられる。						
改善策	掘削を伴う作業を行う際は、周辺のマンホール等による管路の確認を作業員全員で行い、管路付近の掘削においては人力にて慎重に作業を行う。
