公共工事等事故情報

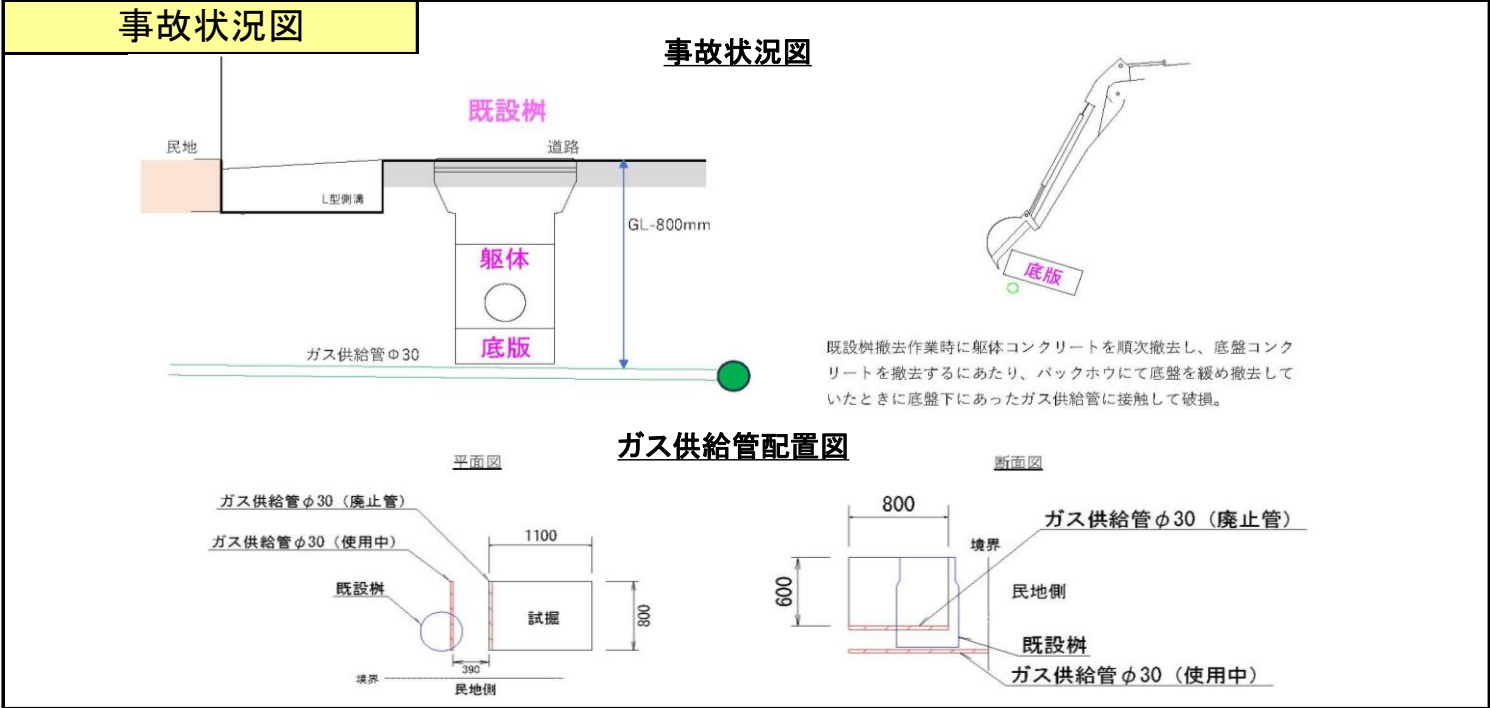
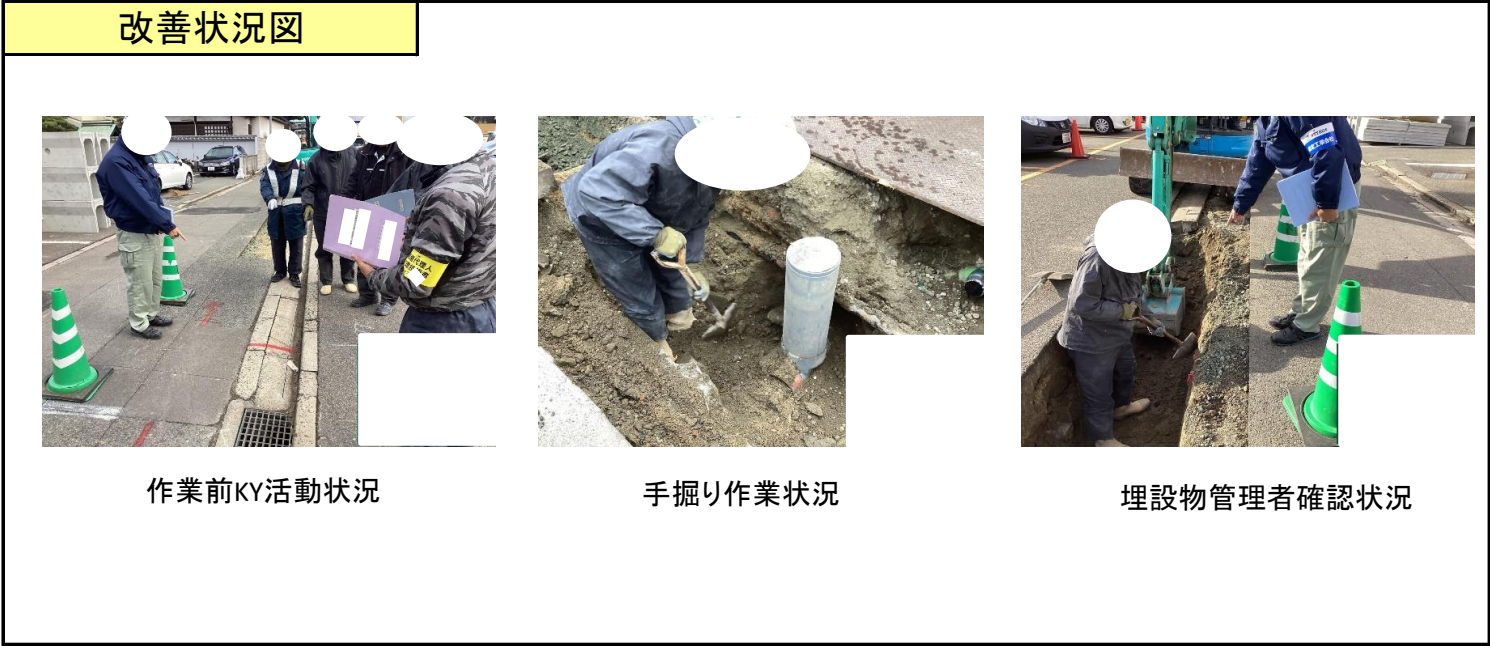
事故分類	物損公衆災害	発生日時	令和 7年 11月 10日(月曜日) 10時40分			工事関係者区分	二次下請
事故区分	埋設物等損傷	性別	—	年齢	—	業種区分	土木
被災程度	被害なし			事故レベル	I	休業見込日数	—
工事概要	既設樹撤去工						
事故概要	既設樹の取り壊しの際、基礎底板の下部に埋設されていたガス供給管にバックホウのバケットが接触し破損させたもの。						
事故原因	事前に埋設管理者(西部ガス)と立会をもとに試掘を行った結果、ガス供給管が埋設テープと同じ位置に埋設されていたが、使用されていない廃止管であることも判明した。 別の位置に使用されているガス供給管が埋設されていることがわかっていたにもかかわらず事前に手掘り等の慎重な作業による試掘で埋設位置を確認していなかったため事故が発生したもの。						
改善策	・朝礼および作業前ミーティングにおいて、作業従事者すべてに破損防止の意識を周知徹底する。 ・事前に手掘り等の慎重な作業により地下埋設物の位置を確実に確認し、埋設物管理者に確認をとる。
