# 福岡市 道路橋補修教本 — 実践編 —

平成29年3月初版

**福岡市 道路下水道局 管理部 道路維持課**

# 道路橋補修教本 ー 実践編 ー

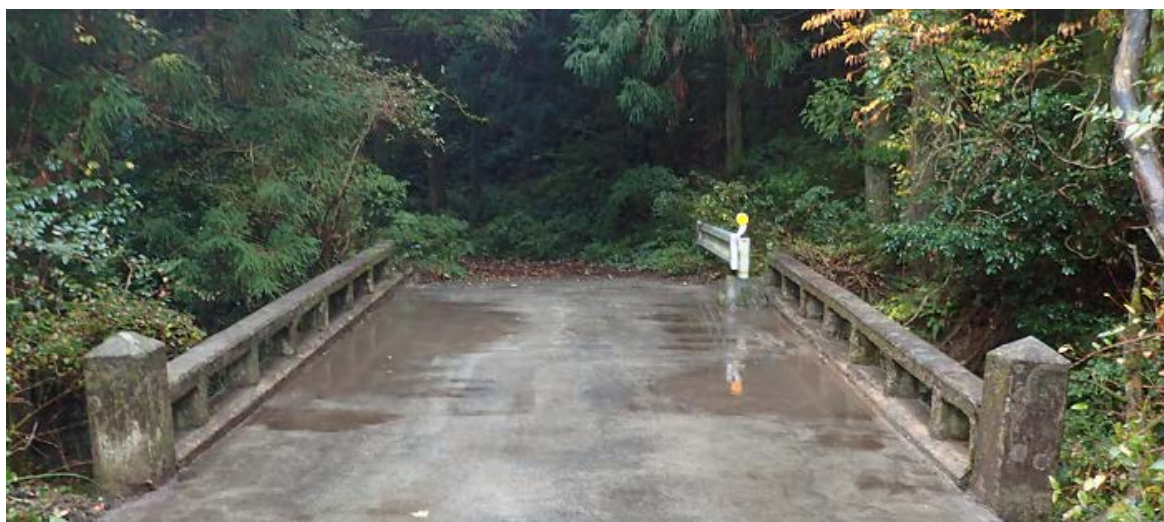
写真 3-4-1 のとおり、かなり山奥であることがうかがえる。

写真 3-4-1 凍害橋梁

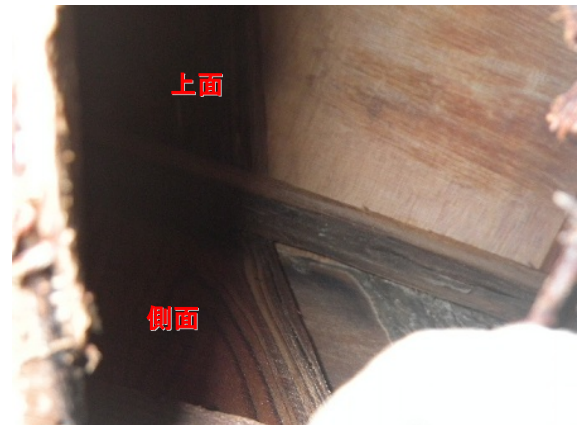
- ・ ベニヤ板が用いられていた場合、中空部が四角になるため下面にコンクリートの充填不足が発生することがある。写真 4-1-2 のように、部分的であるが、下面のコンクリートが薄く PC 鋼材がコンクリートで覆われていない事例もある。
- ・ うきではなく、部材が薄いだけであり、打音が健全部と多少違う程度であることから、注意が必要である。

写真 4-1-3 ベニヤ板による中空内部  
（下面から撮影）
